**LAUDO DE VISTORIA TÉCNICA**

**PROTOCOLO nº 50978/2014**

**Assunto: Vistoria Técnica no Matadouro Frigorífico Baixo Tocantins (MAFRIBAT).**

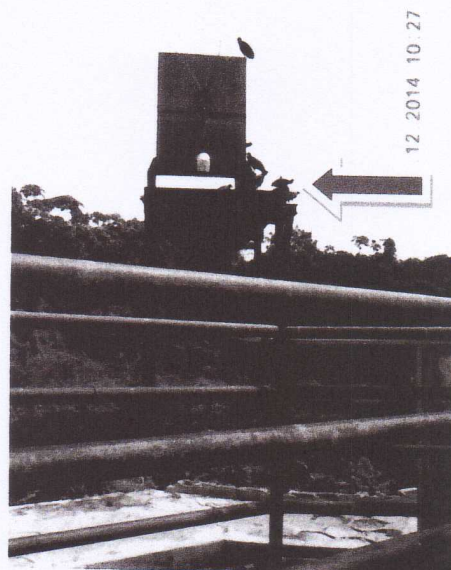
A área externa A área não é pavimentada foi realizada limpeza, porém visualizamos a presença entulhos e lixo. Observamos a presença de urubus.

**Figura 1: Presença de urubu na área externa.**

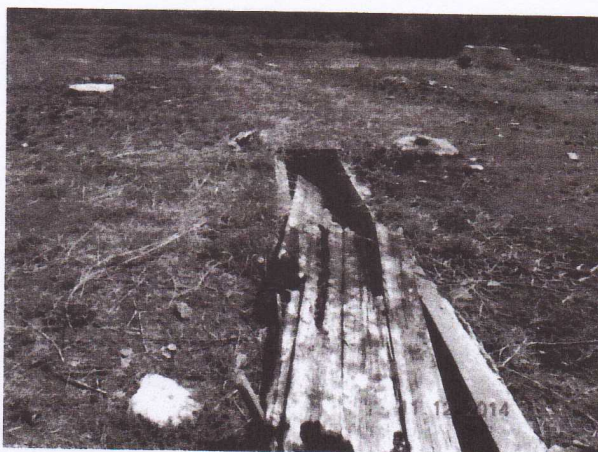
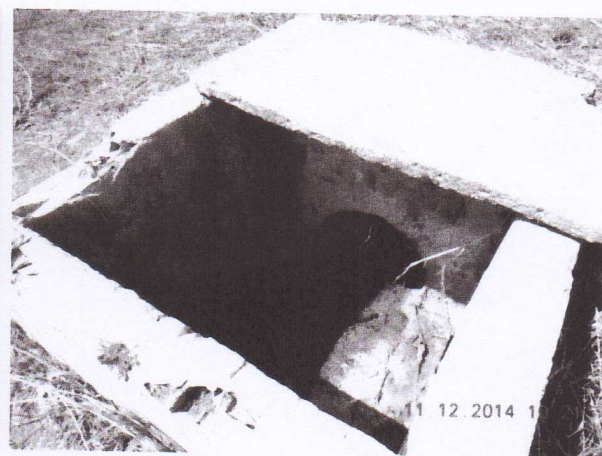
Algumas canaletas possuem tampas de madeira danificadas. As caixas de passagem de águas pluviais não possuem tampa, podendo causar acidentes.

**Figura 2 e 3: Caneletas e caixa de passagem de águas pluviais.**

- 1-Drenar o acumulo de águas pluviais localizado na área externa. . **Não cumprido.**
- 2-. Adquirir as tampas para as canaletas das linhas vermelha e verde **Cumprido.**
3. Instalar de telas no box de atordoamento. . **Não cumprido.**
4. Higienizar e substituir das lajotas danificadas na área de vômito e sangria. **Não cumprido.**
- 5 - Instalar de telas protetoras na graxaria. **Cumprido parcialmente** . O local será desativado.
- 7- Instalação de armários nos vestiários. . **Não cumprido.**
- 8 - Instalar porta a adequada na entrada da indústria. . **Não cumprido.**
- 9-Providenciar a manutenção correta dos equipamentos, incluindo a correção do vazamento de produtos de vapor da graxaria. . **Não cumprido.**

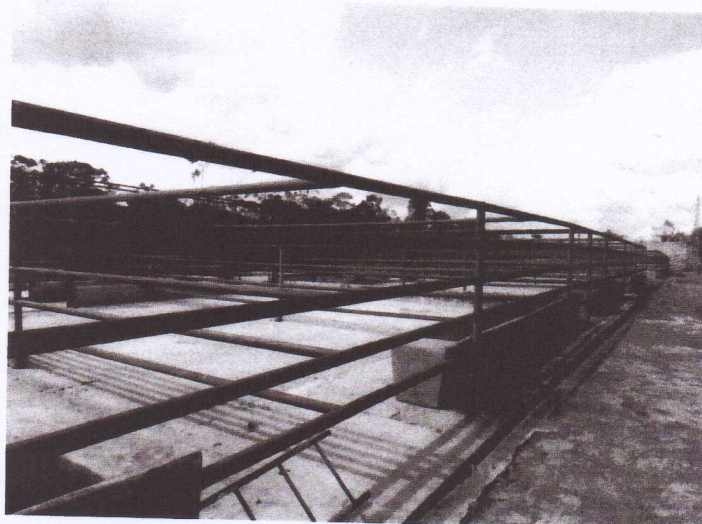
Os currais necessitam de reformas e pintura, uma vez que a tubulação estava bastante oxidada.

**Imagem 4: Curral.**

1- Reformar os currais com imperfeições. **Não cumprido.**

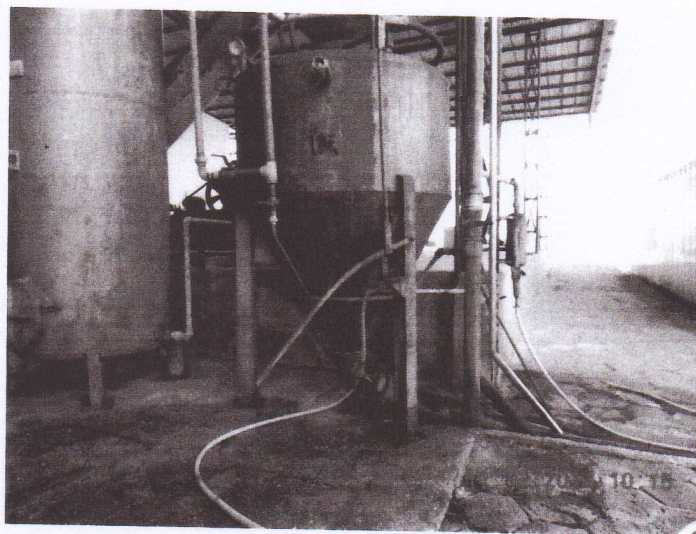
O matadouro possui graxaria aberta para realizar processamento dos resíduos sólidos produzidos na operação de abate como: osso, casco, chifre, carcaças condenadas por patologia, aparas, gordura e outros, de acordo com o proprietário os resíduos são destinados para uma empresa (FARINORTE) localizada no município de Santa Izabel do Pará, motivo pelo qual o local será desativado.

**Imagem 5: Graxaria.**

- 10-. Reformar o forro do setor de bucharia, tripa ria e seção de patas. **Não cumprido.**
- 11-Higienização completa da graxaria com conserto das tubulações externas que canaliza os resíduos para evitar contaminação do meio ambiente e exale

mau cheiro. **Cumprido parcialmente, pois foi informado que o local será desativado.**

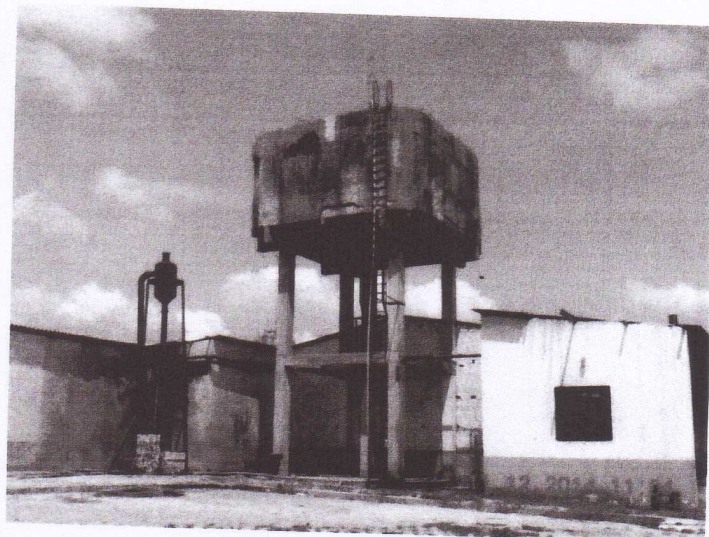
O reservatório elevado (caixa d'água) apresenta as seguintes patologias: armadura exposta nas vigas de travamento e nas vigas superiores da estrutura; laje de fundo com infiltração, descendo pelo pilar central, e presença de vegetação. O dosador automático de cloro está inoperante dificultando a cloração da água.

**Imagem 6: Caixa d'água**

- 1-Providenciar a construção da área limpa do mocotó. **Não cumprido.**
- 2-Reformar a caixa de água, para corrigir as seguintes irregularidades; armaduras expostas nas vigas de travamento e nas vigas superiores da estrutura; laje de fundo com infiltração descendo pelo pilar central e presença de vegetação; dosador de cloro inoperante. **Não cumprido.**

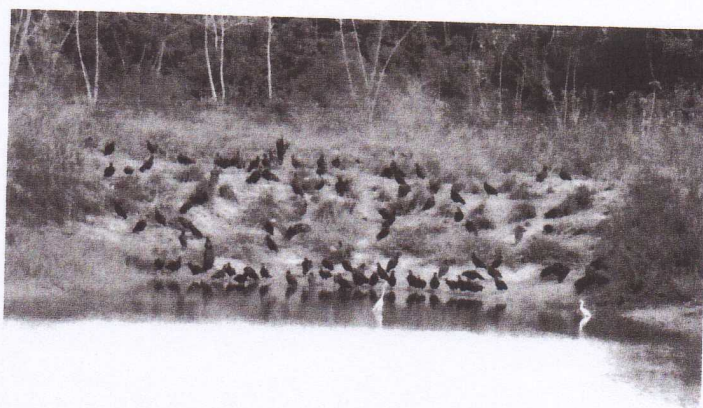
O tratamento de efluentes é feito em lagoas de tratamento, porém não possui licenciamento ambiental. Observamos a presença de urubus, indicando a necessidade de melhoria da higiene do local.

**Imagem 7: Tratamento de efluentes.**

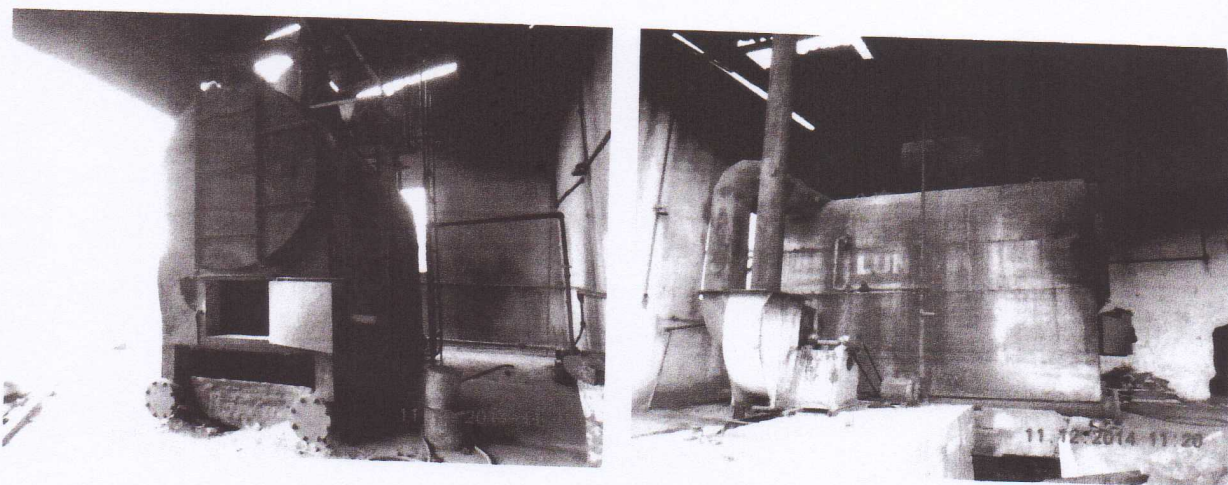
Possui uma caldeira equipamento usado para a geração de vapor localizada em local aberto, com fiação elétrica aparente. De acordo com o Laudo nº 56/2013 realizado pelo Centro de perícias Científicas Renato Chaves o equipamento oferece riscos a segurança operacional, onde foi sugerido que a mesma tem que ser reparada e que sejam cumpridos os itens 13.5.6 da NR13 do MTE. Evidenciamos o acondicionamento de chifres e casco de bovino próximo ao equipamento.

**Imagem 8: Caldeira.**

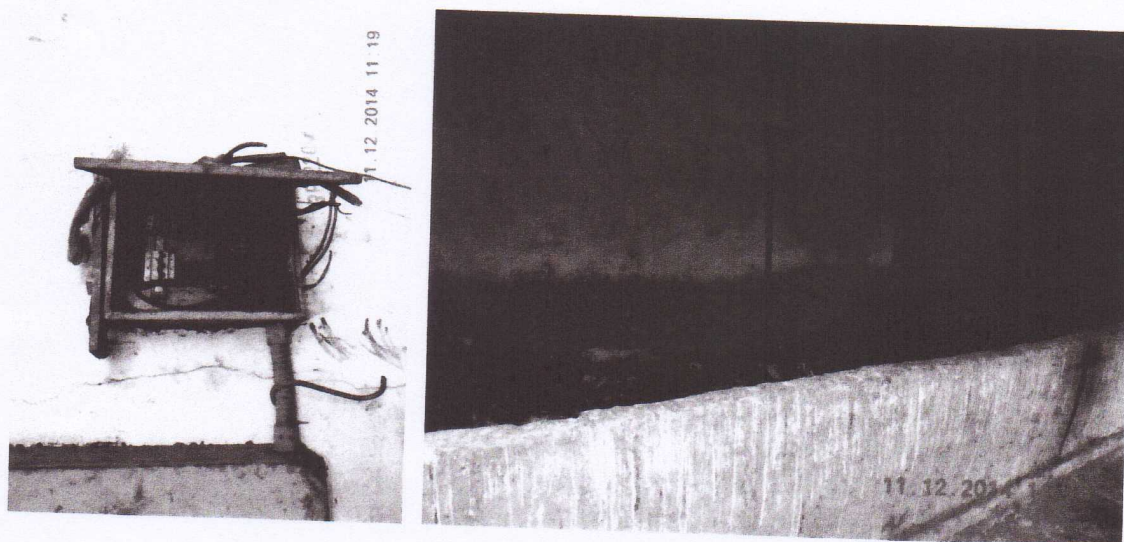
**Imagem 9 e 10: Painel elétrico da caldeira e acúmulo de resto do abate.**

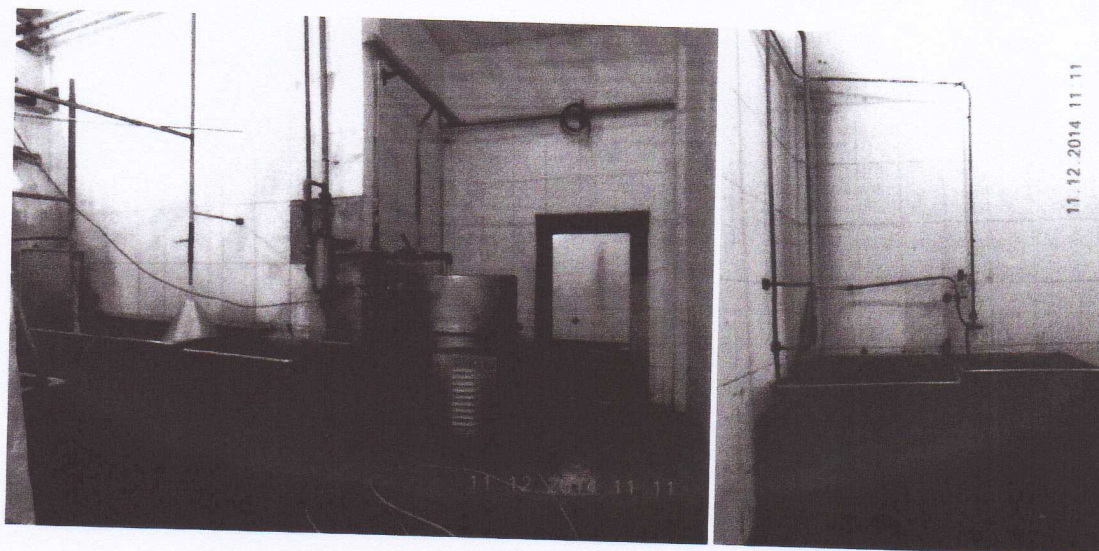
O setor de bucharia e triparia apresenta higienização e manutenção em péssimas condições, faltando protetores de lâmpada e com o forro apresentando falhas, paredes com revestimento quebrado. Piso com falhas e acúmulo de água. Os equipamentos e utensílios estão em péssimo estado de conservação. Os ralos não possuem tampa. Evidenciamos ainda, grande quantidade de cal utilizada para clarear os estômagos (buchos).

Na seção de patas não existe divisão entre a área limpa e suja, que se faz necessária instalar para obter um fluxo adequado, para elaborar um produto de qualidade. Falta proteção das lâmpadas. Em alguns pontos da sala o forro apresenta falhas.

**Imagem 13 e 14: Setor de bucharia**

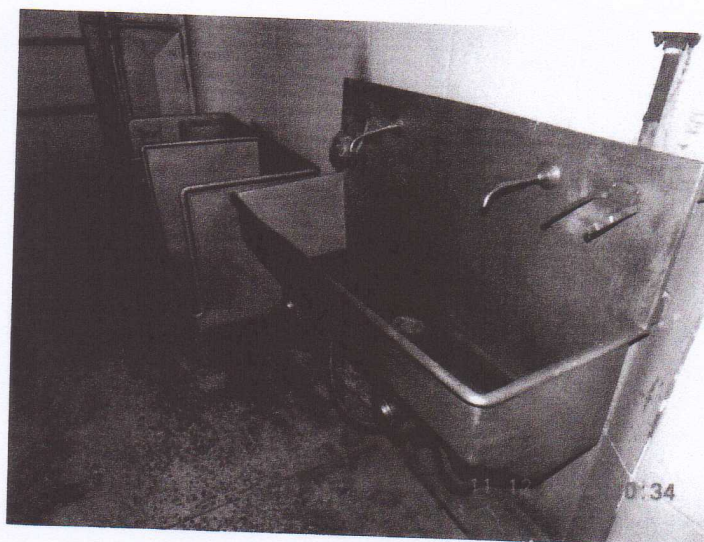
O bloqueio sanitário local onde é realizado a higiene dos funcionários é incompleto, não existe porta automática para a entrada dos funcionários na indústria, não existe cortina de ar, o que favorece a entrada de insetos e pássaros. Observamos que a tubulação das instalações hidráulicas apresenta avançado estágio de oxidação, já com danos à sua integridade, ocasionando vazamentos.

**Imagem 15: Bloqueio sanitário.**

3-Reforma e equipar bloqueio sanitário da sala de abate e da seção de miúdos, onde eles podem ser únicos, permanecendo na entrada da indústria, o que aumentaria a quantidade de lavador de botas. **Não cumprido.**

6 - Instalar cortina de ar na entrada da indústria. **Não cumprido.**
