**MINISTÉRIO PÚBLICO DO ESTADO DO PARÁ**  
**CENTROS DE APOIO OPERACIONAL**  
**SUPERVISÃO ADMINISTRATIVA**  
**GRUPO TÉCNICO INTERDISCIPLINAR**  
**RELATÓRIO DE VISTORIA TÉCNICA**  
**PROTOCOLO Nº 20136/2014**

**1) FRIGORÍFICO VALE TAPAJÓ - FRIVATA.**

**RELATÓRIO DE VISTORIA TÉCNICA**  
**PROTOCOLO Nº 20136/2014**

**1) FRIGORÍFICO ARATICUM (FRIARA).**

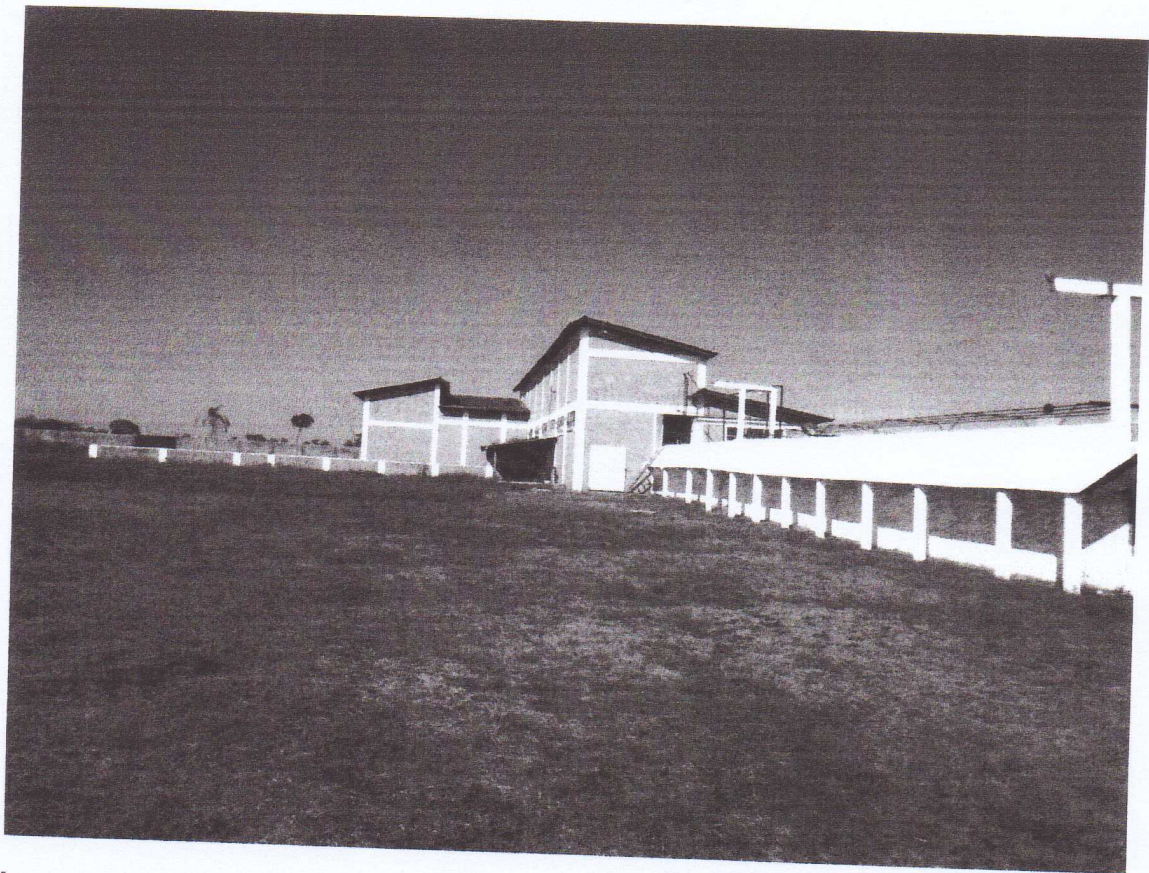
Não foi possível realizara a vistoria pois o matadouro estava fechado.motivo pelo qual sugerimos que seja realizada uma nova vistoria (**IMAGEM 1 e 2**).

**Imagem 1:Matadouro Frivata.**

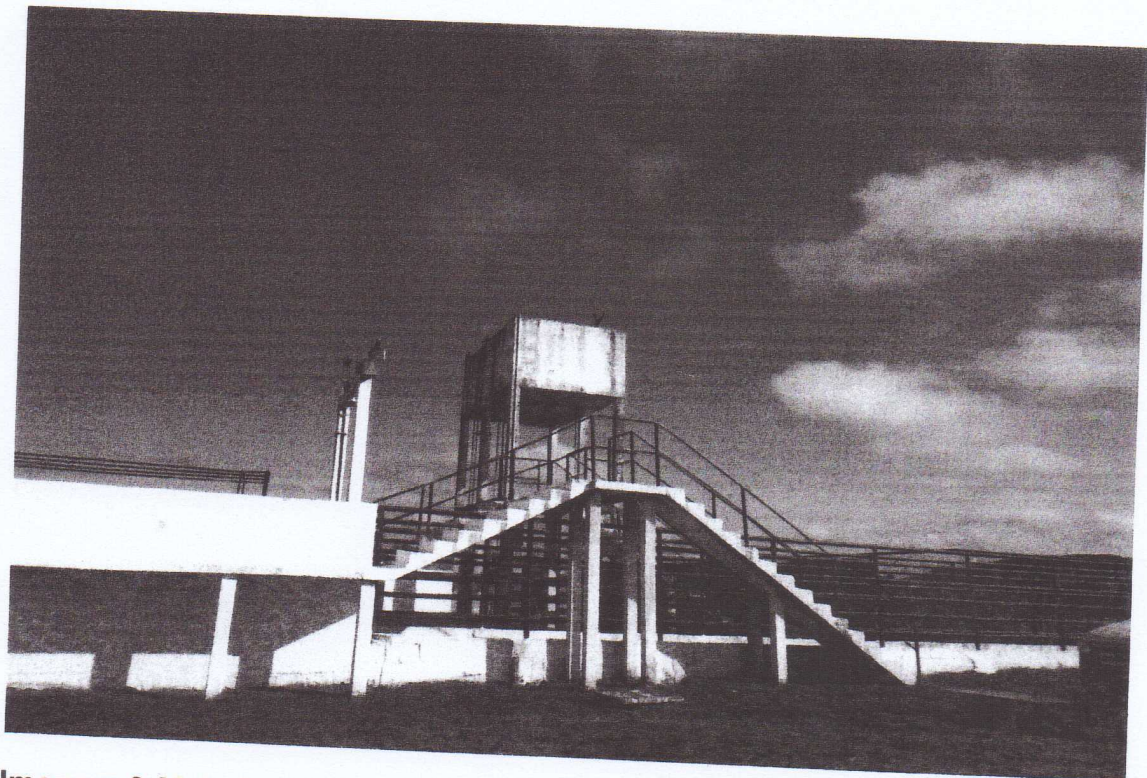
**Imagem 2:Matadouro Frivata.**

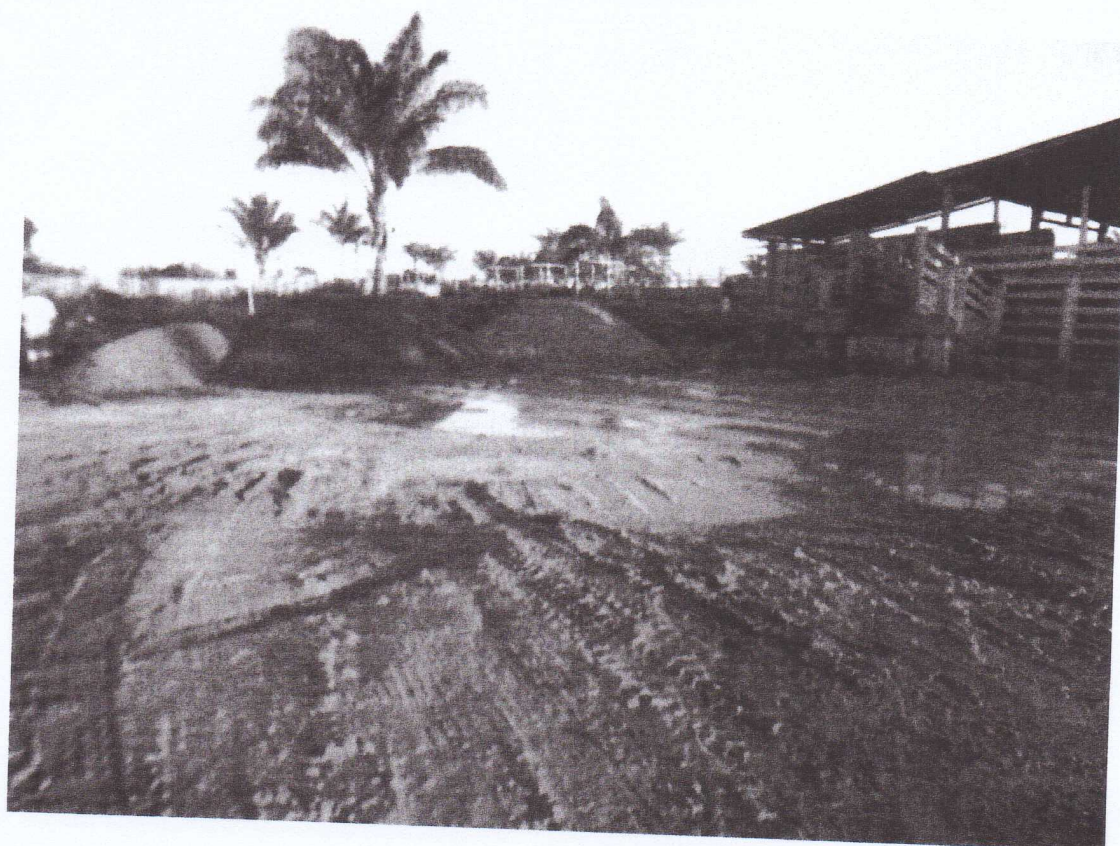
Imagem 1: Área externa

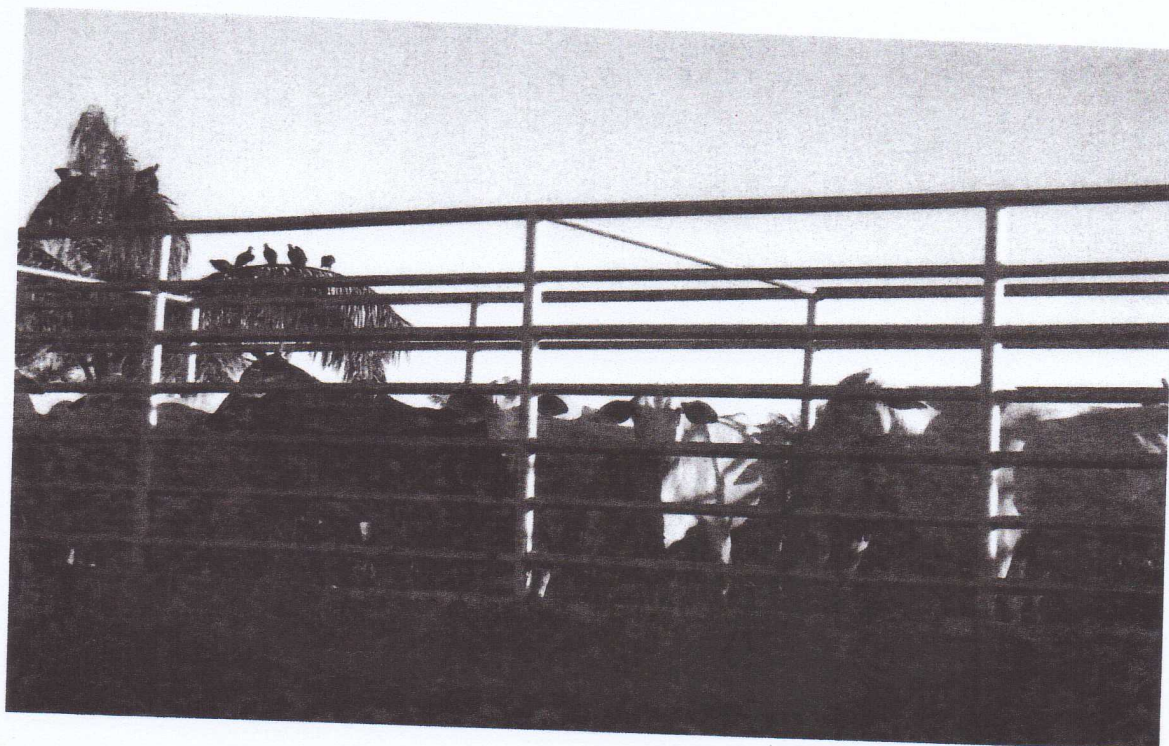
Imagem 2: Currais de ferro galvanizado.

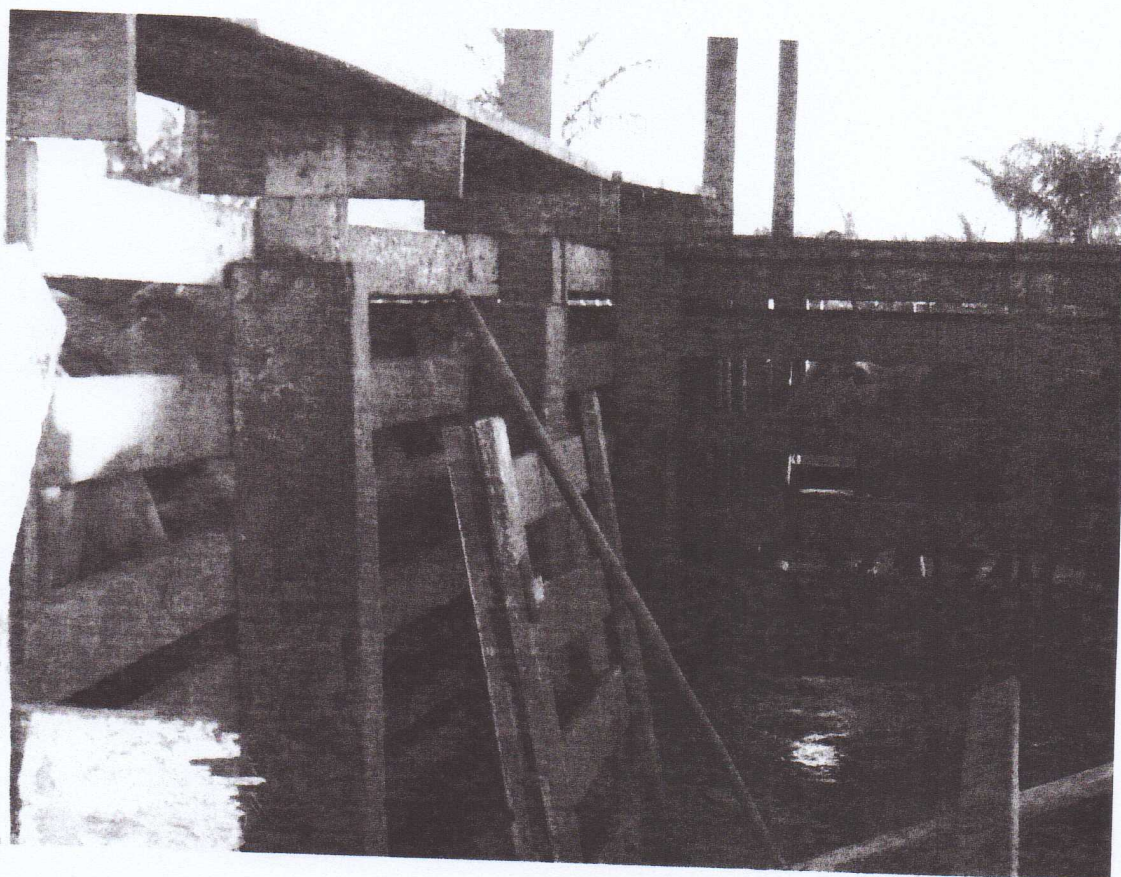
**Imagem 3: Currais de madeira.**

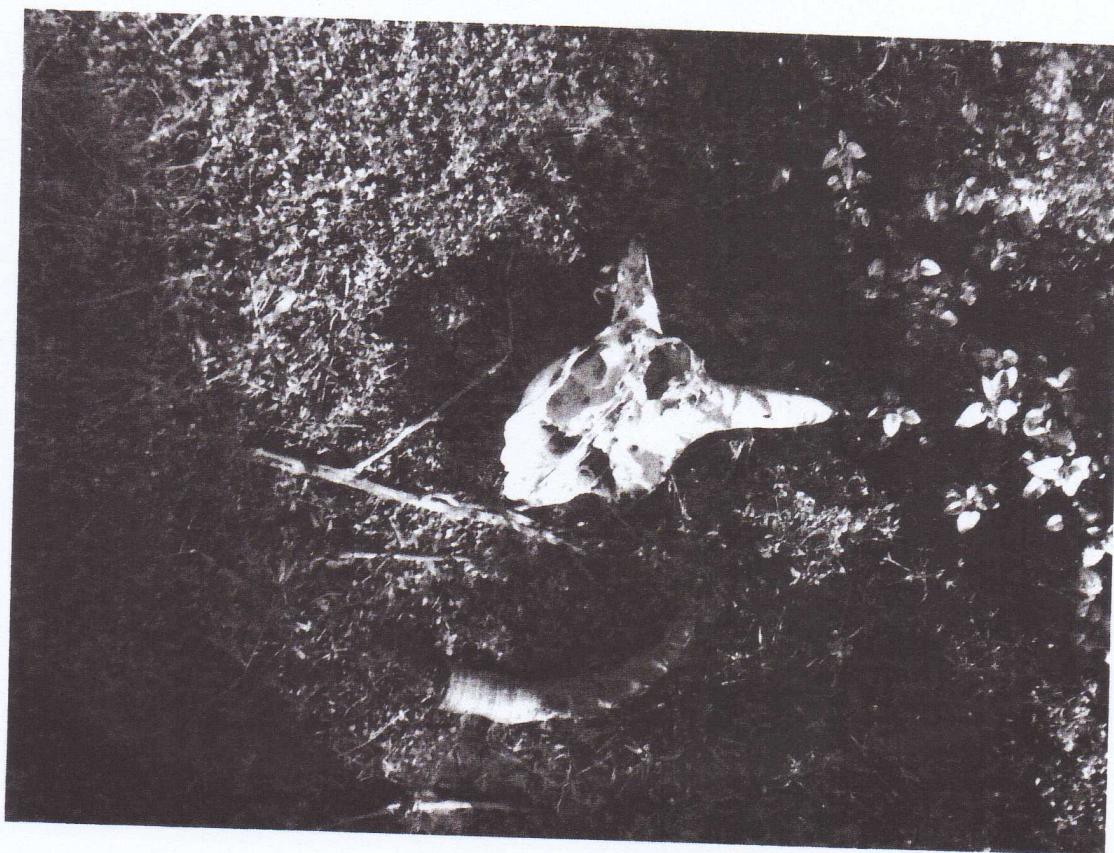
**Imagem 4: Ossos e chifres depositados na área externa.**

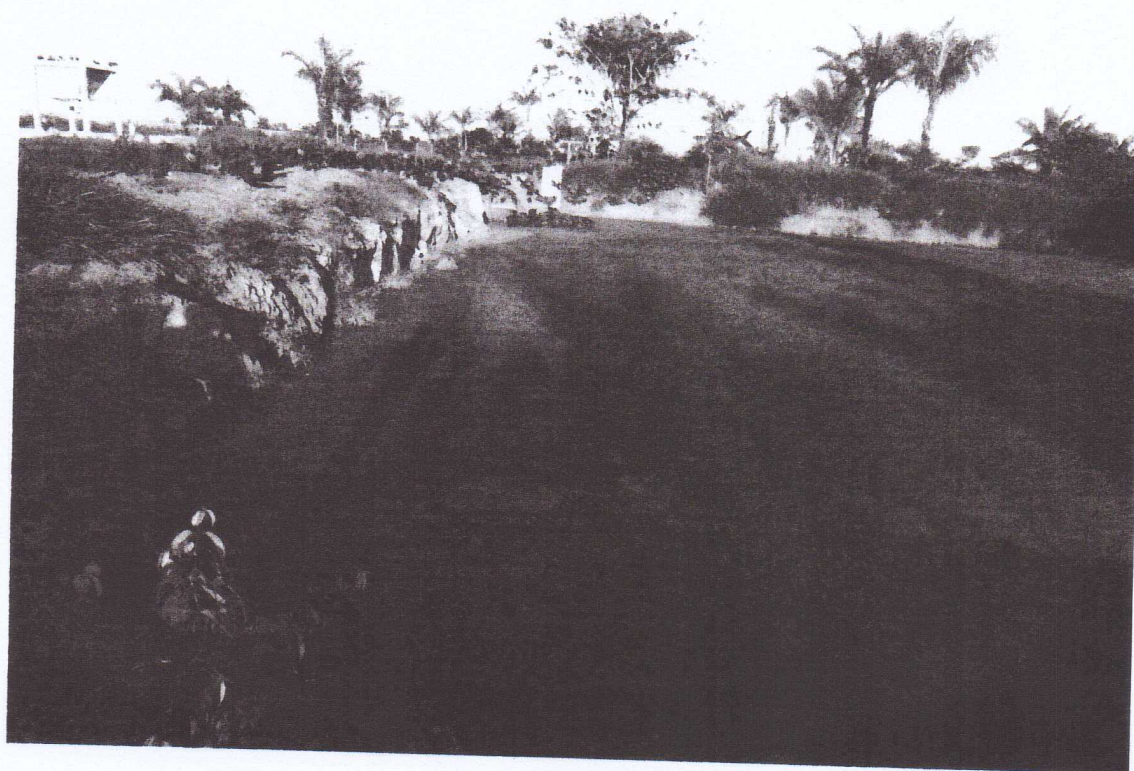
**Imagem 5: Lagoa de estabilização esgotada.**

- 9 Solicitar comprovação da origem da matéria-prima usada na caldeira e sua regulação junto ao Sistema de Comercialização e Transporte de Produtos Florestais (SISFLORA);
- 10 Solicitar que seja instalado o Sistema de Tratamento de Efluente das linhas verde e vermelha.
- 11 Instalação de novas Lagoas
- 12 Construção de graxaria ou contratação de empresa especializada em coleta de resíduos de matadouro, com comprovação do contrato e apresentação de declaração de coleta de resíduos realizada por esta empresa.
- 13 Retirada do chiqueiro e qualquer outra construção na área de APP.
- 14 Realização de Curso de Segurança para os operadores de caldeira

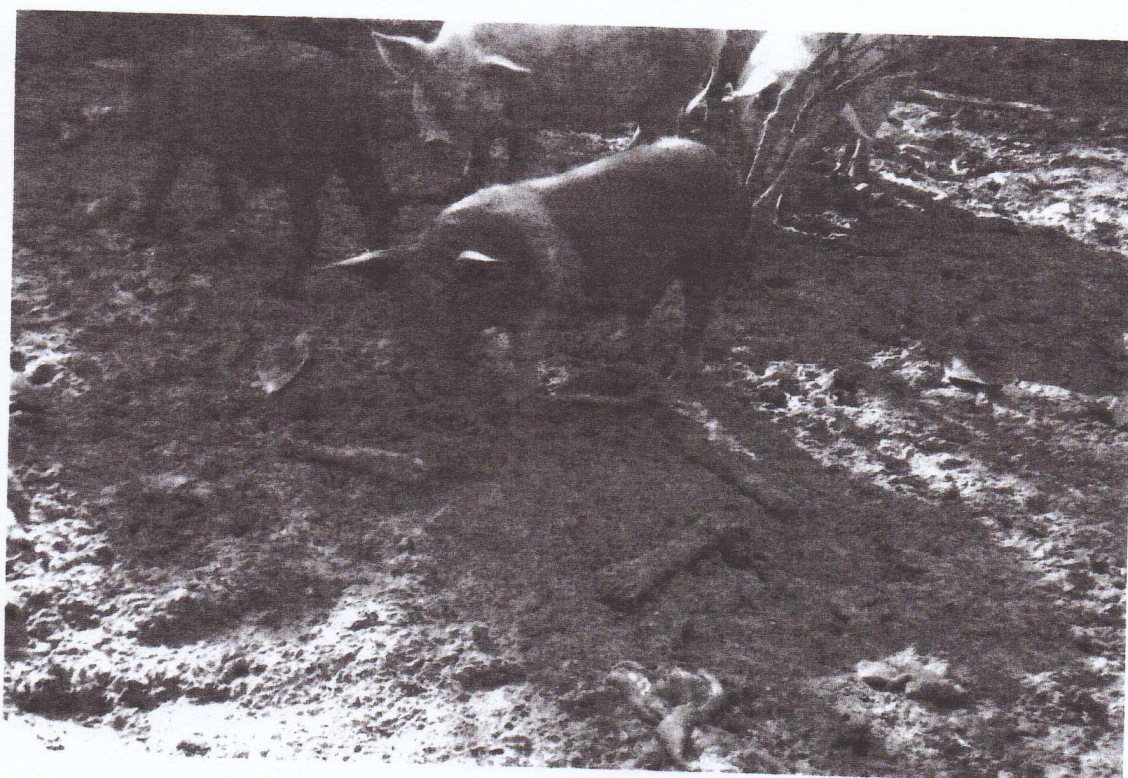
exalava um forte odor desagradável e os suínos compartilhavam a carne deteriorada com os urubus (Imagem 6 e 7).

**Imagem 6 : Porcos alimentando-se de restos de abate.**

- 5 Que a ADEPARA realize uma vistoria na criação de suínos e informe ao Ministério Público se existe cadastro da criação perante o órgão.
- 6 Que a Vigilância Sanitária Municipal de Itaituba fiscalize os locais de venda de carne, para coibir a venda de carne proveniente de abate clandestino e salvaguardar a saúde da população do município de Pacajá.

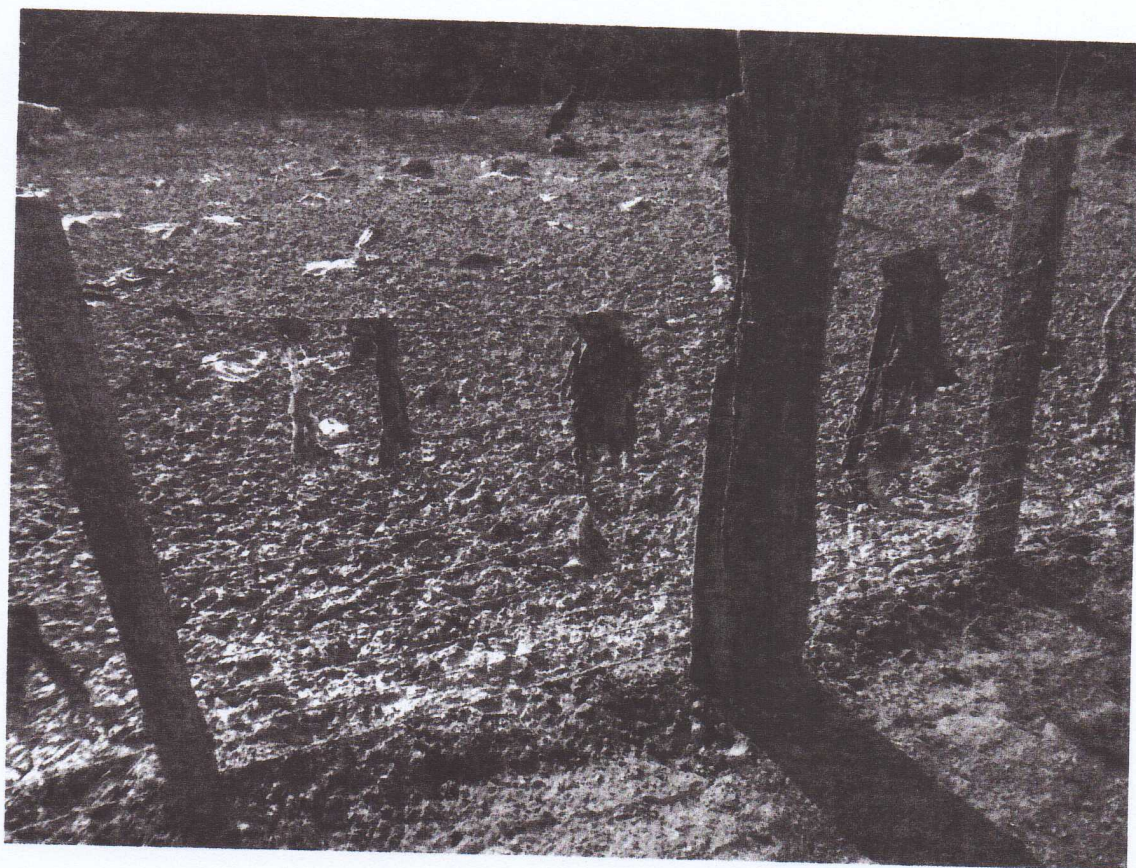
**Imagem 7 : Porcos alimentando-se de restos de abate.**

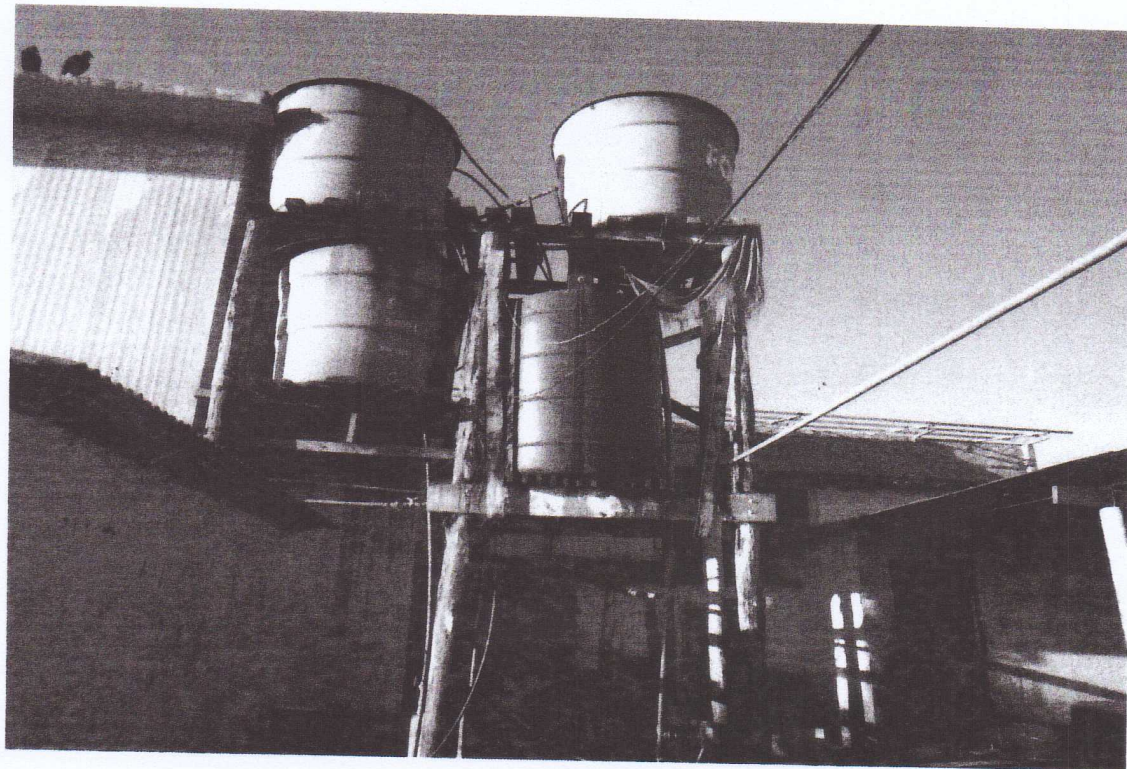
No matadouro existem quatro caixas d'água de fibra com suporte de madeira deteriorada não evidenciamos o tratamento da água (hipercloração, filtração e outros), bem como exame físico químico e microbiológico da água. O matadouro capta água do subsolo a partir de poços tubulares, nenhum certificado de outorga de captação foi apresentado à equipe técnica durante a vistoria (Imagem 8).

**Imagem 8 : Caixa d'água.**

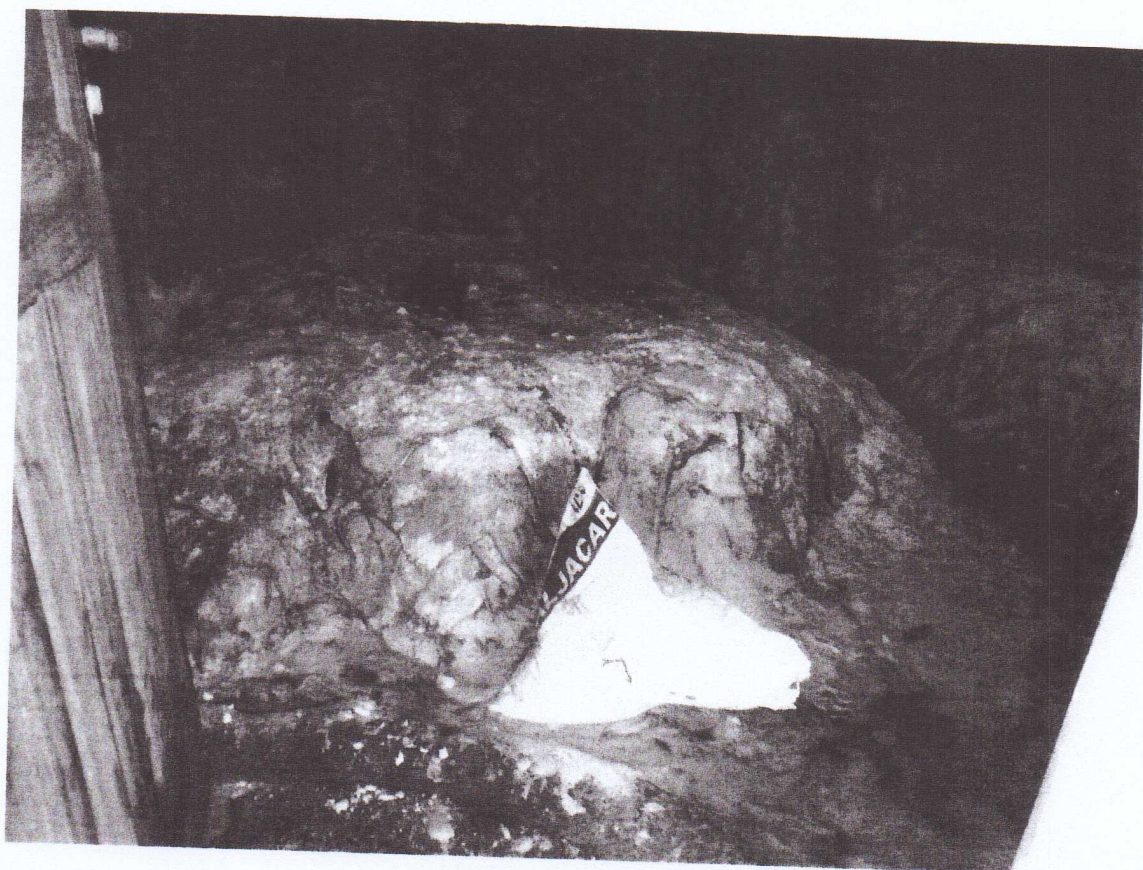
Evidenciamos uma salgadeira de couro, que de acordo com o funcionário do matadouro possui cadastro na ADEPARA e o couro é vendido sem a documentação sanitária. (Imagem 9)

**Imagem 9 : Acondicionamento do Couro.**

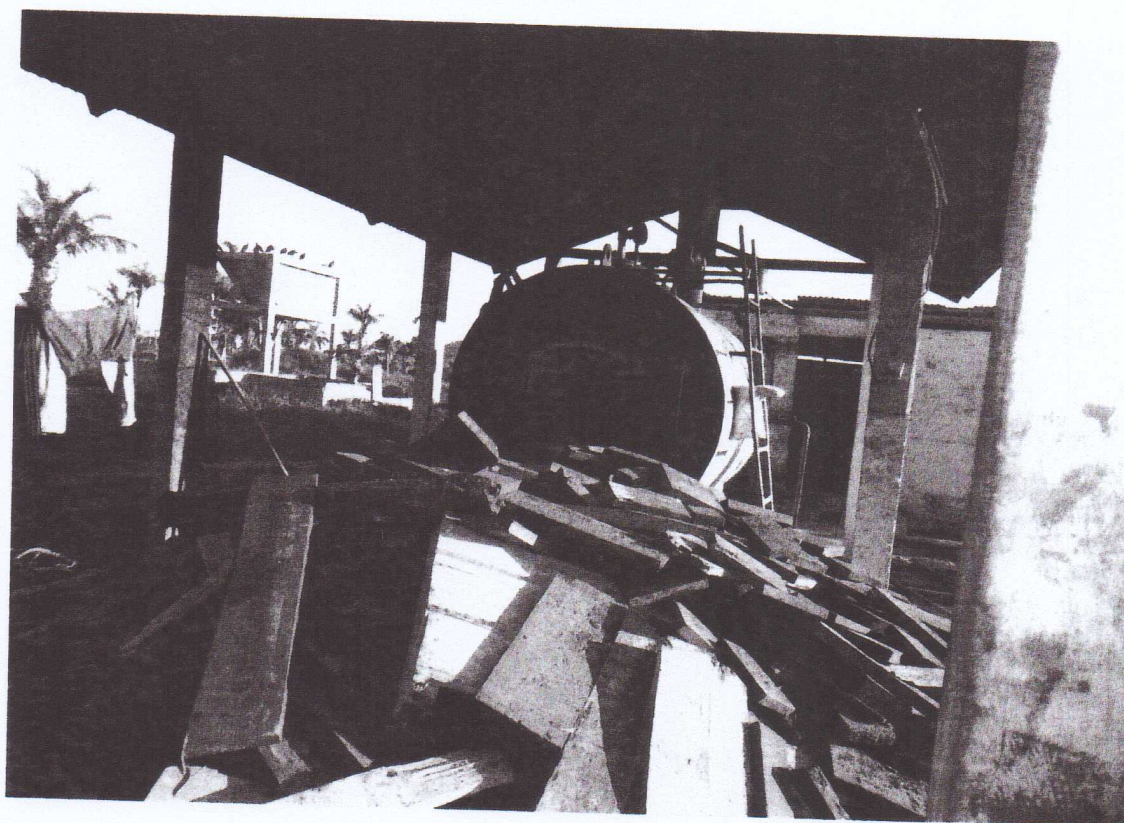
Possui uma caldeira, localizada á céu aberto com a finalidade de geração de vapor, onde este equipamento não possui responsável técnico que deveria ser

um profissional de engenharia. Não foram observadas a placa de identificação da caldeira, tampouco o prontuário da caldeira (**Imagem 10**).

No local existe uma caldeira em situações de alta criticidade, principalmente em relação ao desconhecimento do funcionário dos riscos associados aos geradores de vapor e a ausência de responsável técnico, podendo ser um perigo iminente, pois pode causar explosão.

**Imagem 10: Caldeira.**

- 7 Solicitar realização de Laudos de Inspeção de Segurança de caldeira, acompanhado de Anotação de Responsabilidade Técnica – ART de Profissional Habilitado. O laudo deverá determinar a Pressão Máxima de Trabalho Admissível – PMTA e levar em consideração os seguintes itens, entre outros que venham a ser relevantes:

- a) Válvula de segurança
  - b) Indicador de pressão
  - c) Injetor de água independente do sistema principal
  - d) Sistema de drenagem rápida de água, quando for o caso

- e) Sistema de indicação para controle do nível de água
  - f) Sistema de controle de superaquecimento
- 8 Solicitar Avaliação de Integridade da caldeira com Anotação de Responsabilidade Técnica – ART do Profissional habilitado

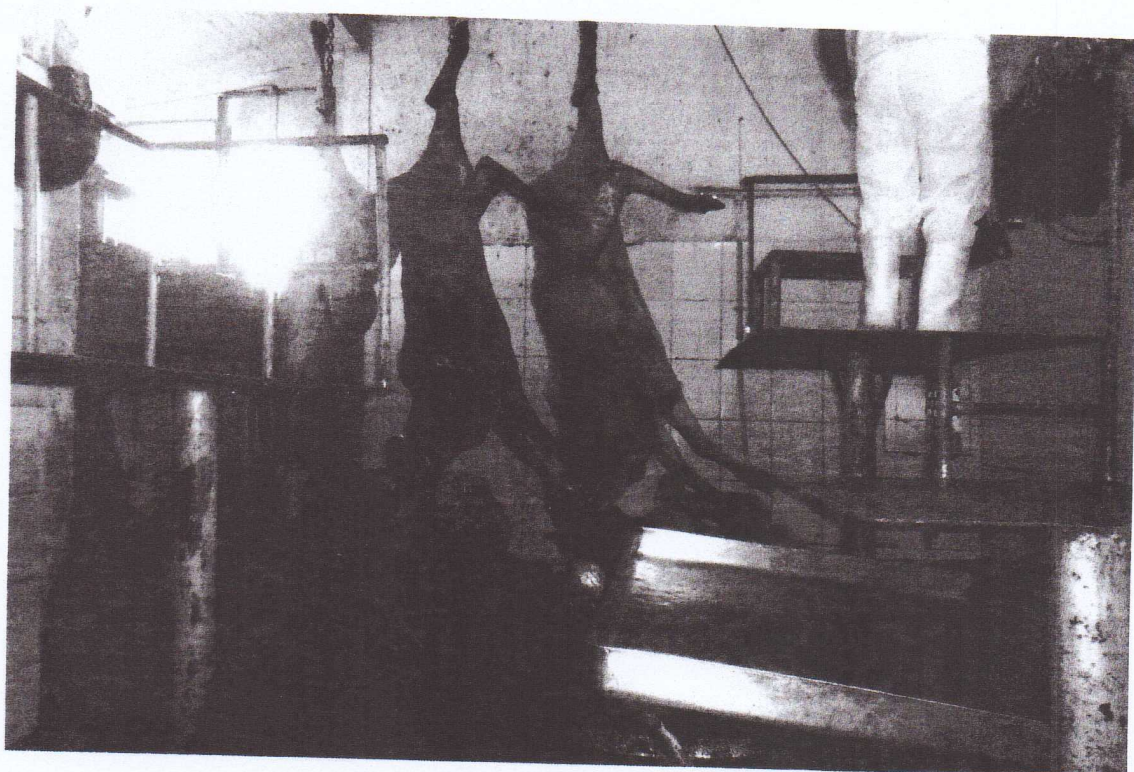
**Imagem 11: Sala de abate com acúmulo de sangue no piso.**

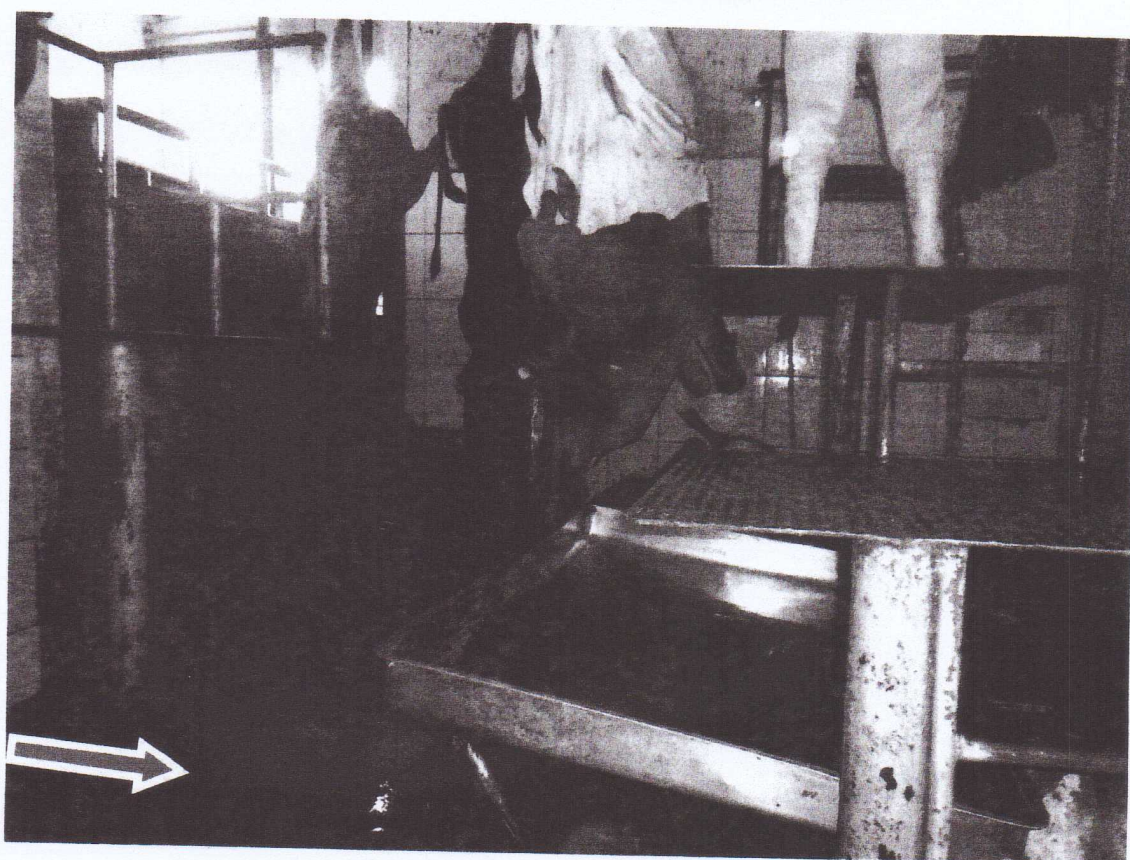
**Imagem 12: Sala de abate com acúmulo de sangue no piso.**

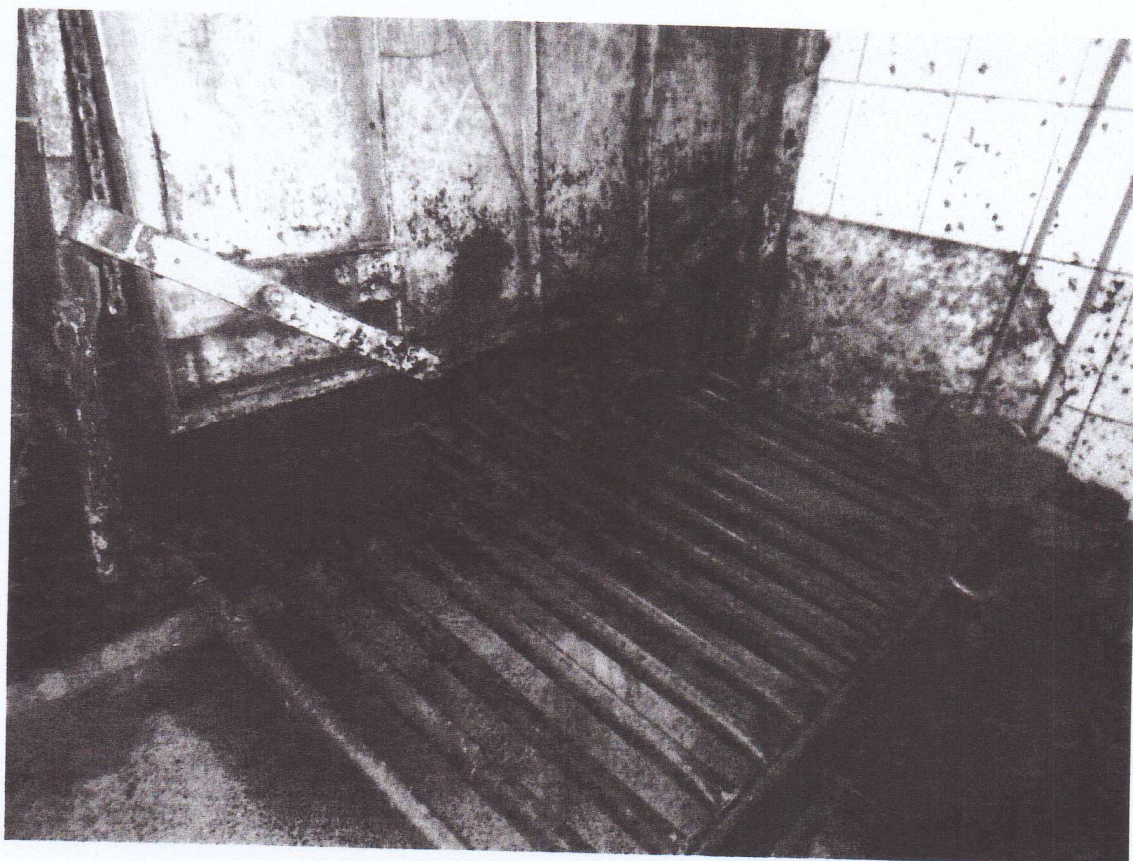
**Imagem 13: Box de atordoamento enferrujado.**

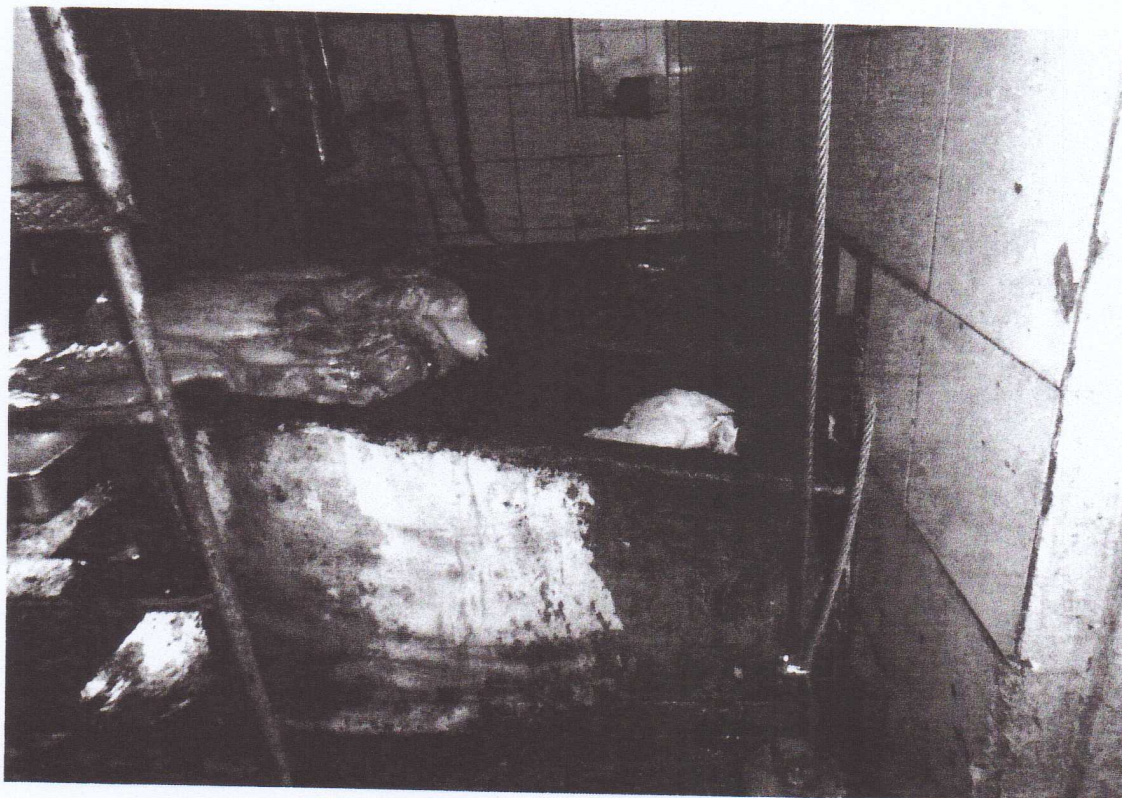
**Imagem 14: retirada de vísceras.**

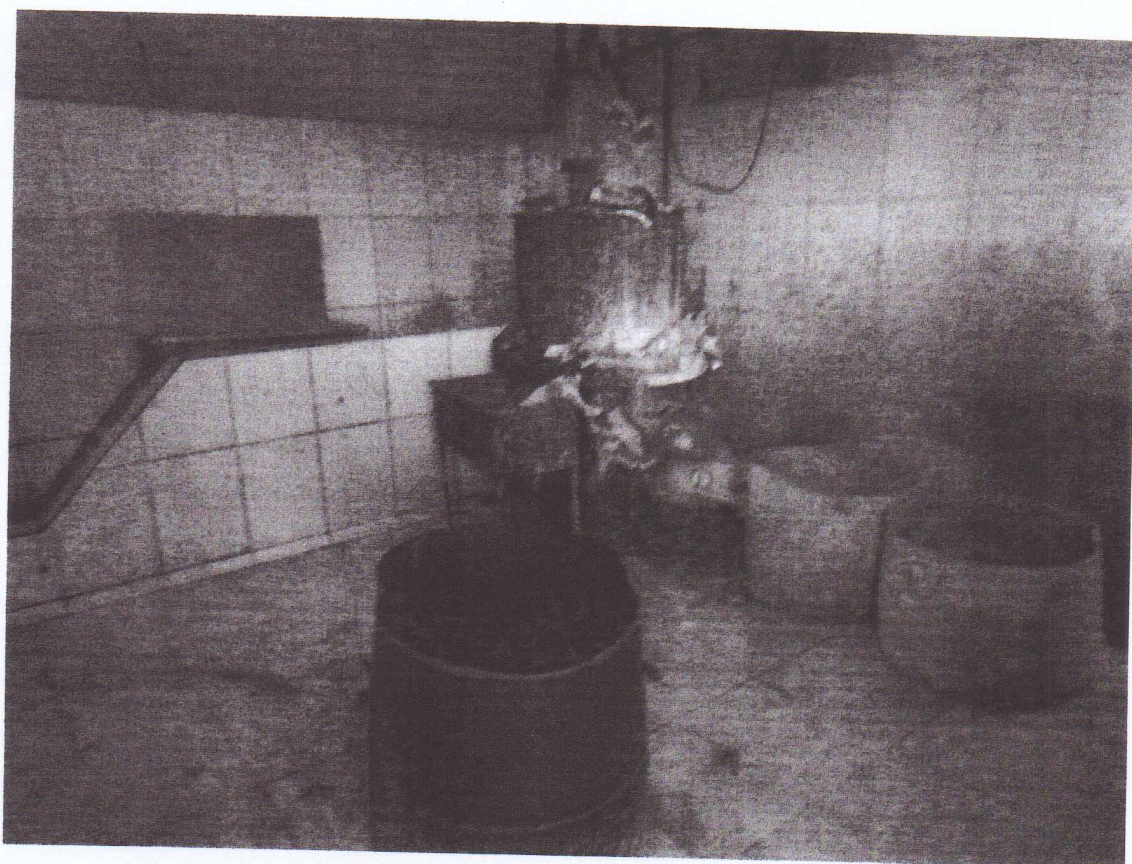
O local onde são tratadas as vísceras brancas e vermelhas esta totalmente em desacordo com a legislação e com a higiene comprometida, onde se faz o uso de cal para clarear os buchos usando câmara de pneu para fazer a imersão (Imagem 15 e 16).

**Imagem 15: Tratamento de vísceras branca (bucho) com cal.**

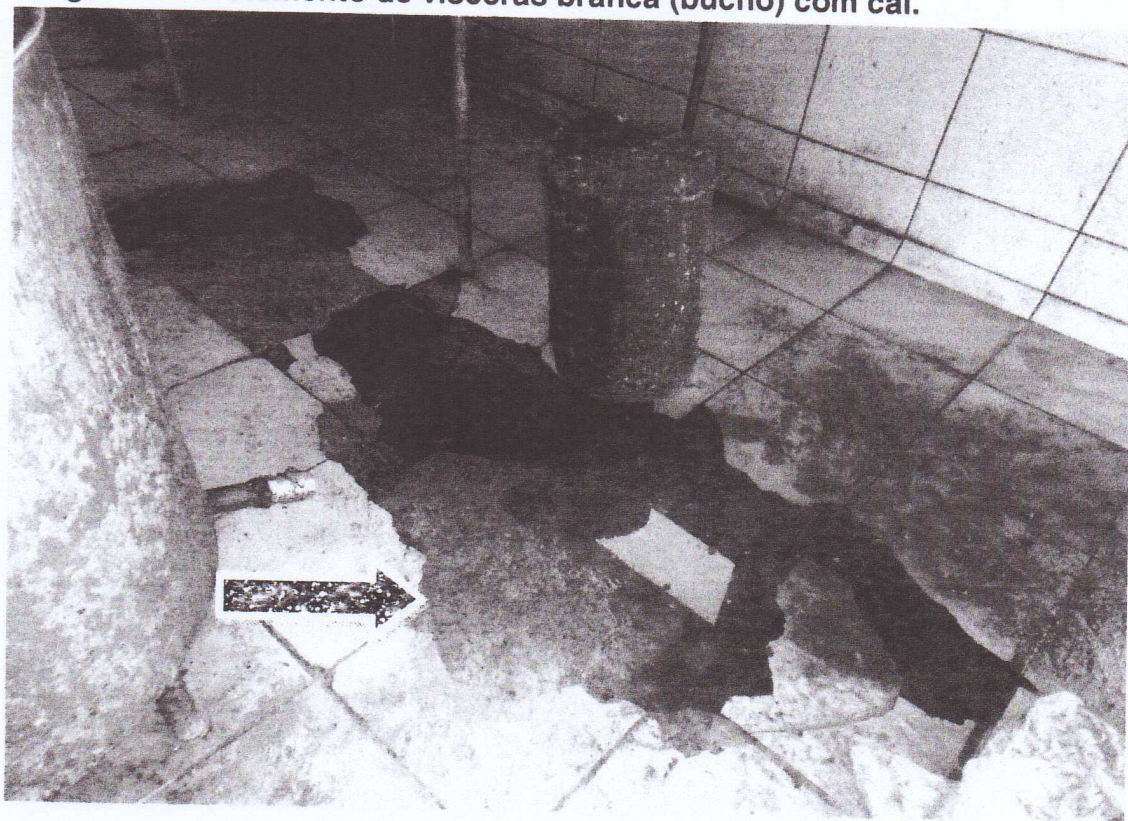
**Imagem 16: Piso com acúmulo de águas servidas.**

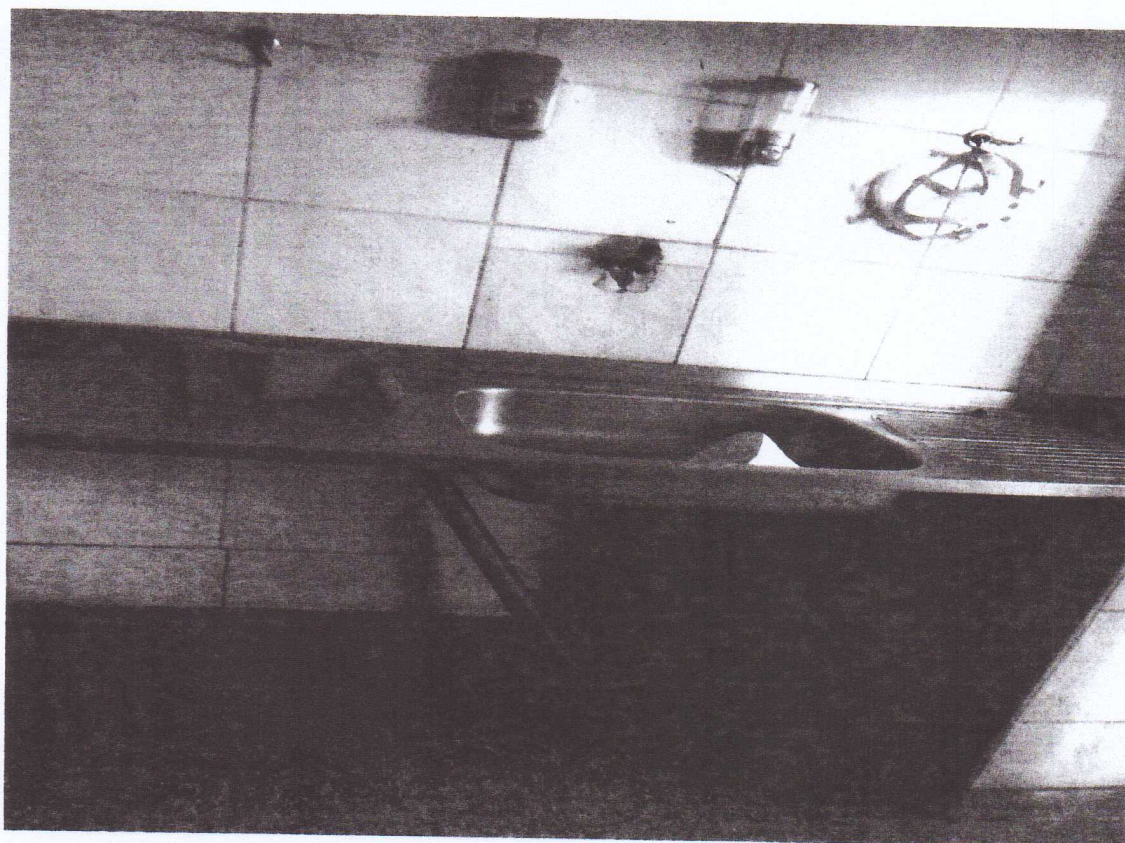
O local contraria totalmente a legislação e não produtos para higiene básica dos funcionários como sabão líquido, desinfetante para as mãos e papel toalha (Imagem 17).

**Imagem 17: Bloqueio sanitário inadequado.**
