## PARECER TÉCNICO

### RELATÓRIO TÉCNICO

PROTOCOLO Nº 27500/2015

Belém, 06 de julho de 2015

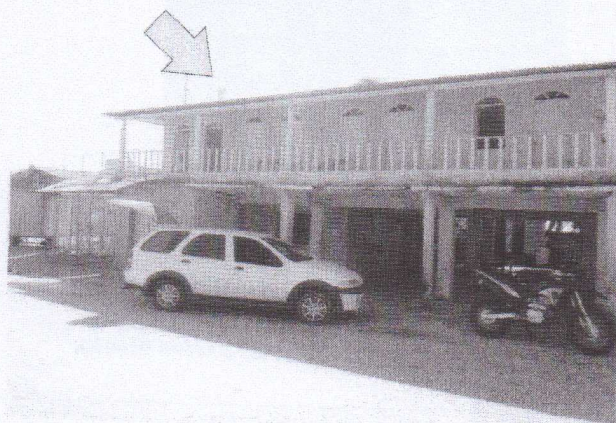
Em específico às construções de concreto armado localizadas na praça (hotéis e restaurantes), em atenção especial a uma edificação de cor verde que funciona como restaurante e pousada, localizada ao lado da "Pousada e Restaurante da Lurdes", construída em dois pavimentos com estruturas em concreto armado, vedação em tijolo cerâmico e cobertura basicamente constituída de trama em madeira e telhas de fibrocimento. Ocorre que este prédio já apresenta manifestações patológicas oriundas de vários fatores que envolve desde o planejamento, projeto, materiais, execução e outros sérios fatores como a falta de manutenção preventiva e corretiva do imóvel. Essas manifestações foram detectadas nos elementos de concreto armado (pilar, viga e laje), que apresentaram sintomas de natureza grave com deterioração dos componentes estruturais, necessitando de intervenções emergenciais, com monitoramento, recuperação e reforço, no intuito de prevenir o possível comportamento de instabilidade, com a ruptura de seus componentes estruturais.

- Na praia de Ajuruteua, a edificação "verde" que funciona como restaurante e pousada apresentou sintomas de natureza grave com deterioração dos componentes estruturais, necessitando de intervenções emergenciais, com monitoramento, recuperação e reforço, no intuito de prevenir o possível comportamento de instabilidade, com a ruptura de seus componentes estruturais;

FOTO 04- VISTA GERAL DAS EDIFICAÇÕES DE CONCRETO ARMADO  
DETALHE PARA O PRÉDIO "VERDE"

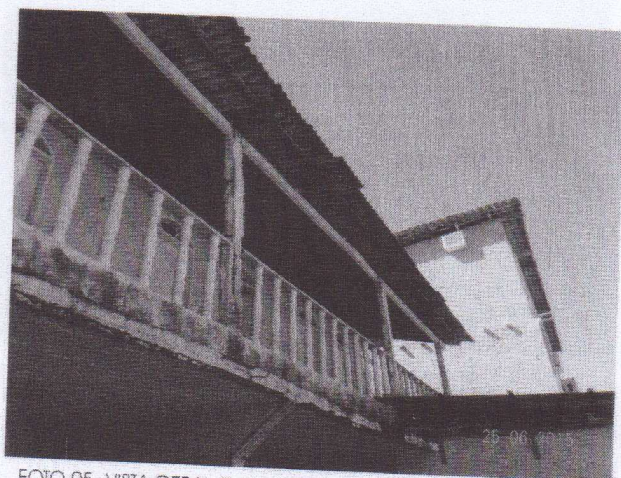
FOTO 05- VISTA GERAL DAS EDIFICAÇÕES DE CONCRETO ARMADO  
DETALHE PARA O PRÉDIO "VERDE"

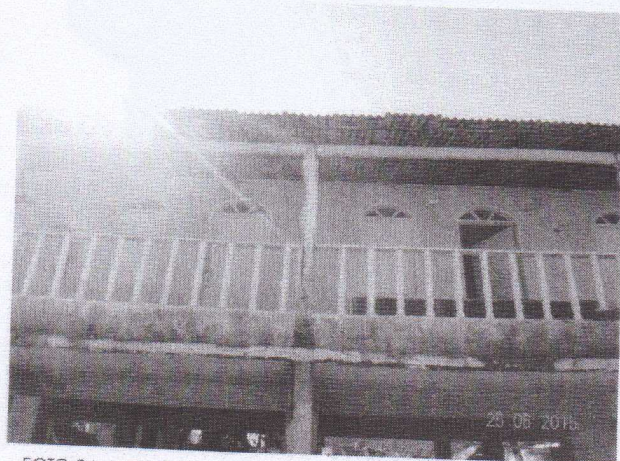
FOTO 06- VISTA GERAL DAS EDIFICAÇÕES DE CONCRETO ARMADO  
DETALHE PARA O PRÉDIO "VERDE"

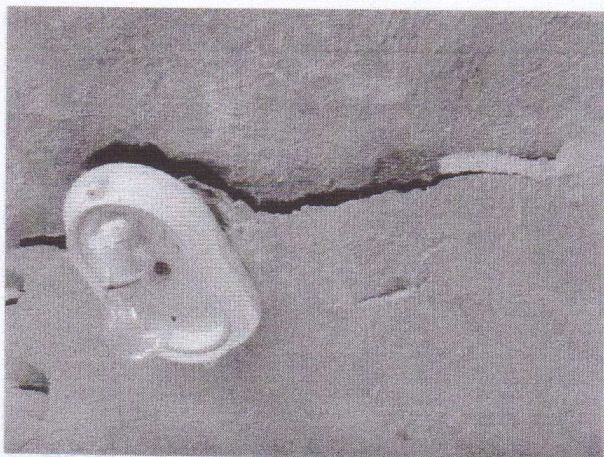
FOTO 13- VISTA GERAL DAS EDIFICAÇÕES DE CONCRETO ARMADO  
DETALHE PARA OS ELEMENTOS ESTRUTURAIS (PRÉDIO VERDE)  
EVIDÊNCIA DE DESPRENDIMENTO DO CONCRETO

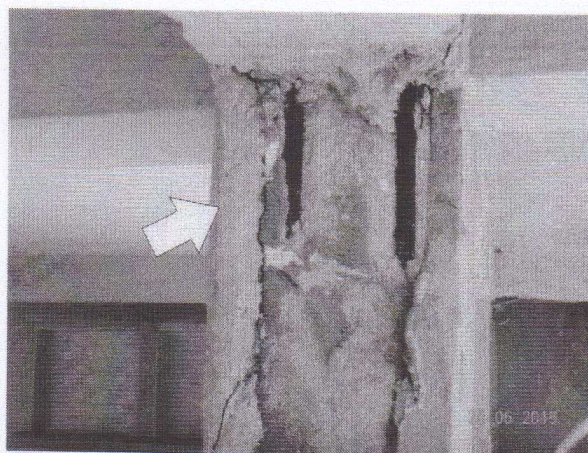
FOTO 14- VISTA GERAL DAS EDIFICAÇÕES DE CONCRETO ARMADO  
DETALHE PARA OS ELEMENTOS ESTRUTURAIS (PRÉDIO VERDE)  
ALTO GRAU DE DEGRADAÇÃO DO CONCRETO E DAS ARMADURAS

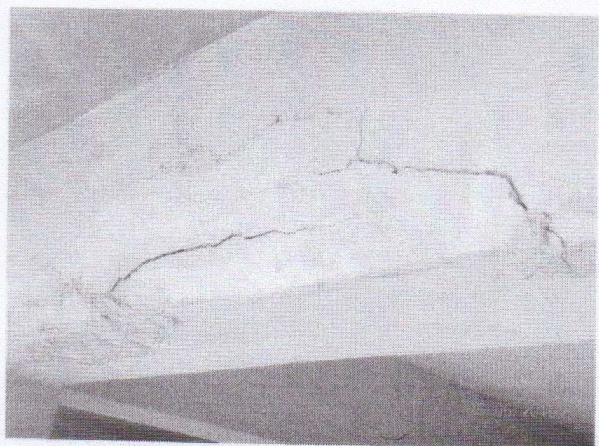
FOTO 15- VISTA GERAL DAS EDIFICAÇÕES DE CONCRETO ARMADO  
DETALHE PARA OS ELEMENTOS ESTRUTURAIS (PRÉDIO VERDE)  
EVIDÊNCIA DE DESPRENDIMENTO DO CONCRETO

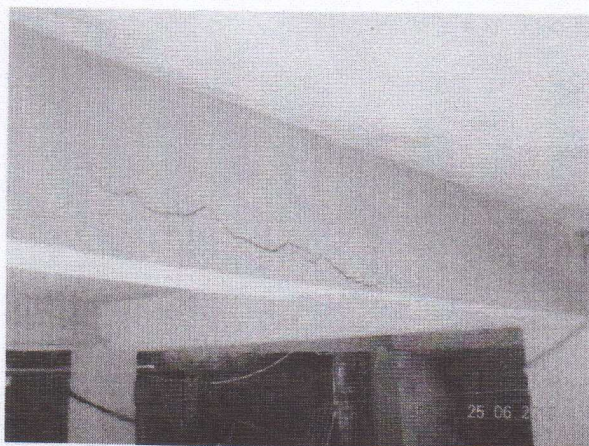
FOTO 16- VISTA GERAL DAS EDIFICAÇÕES DE CONCRETO ARMADO  
DETALHE PARA OS ELEMENTOS ESTRUTURAIS (PRÉDIO VERDE)  
EVIDÊNCIA DE DESPRENDIMENTO DO CONCRETO

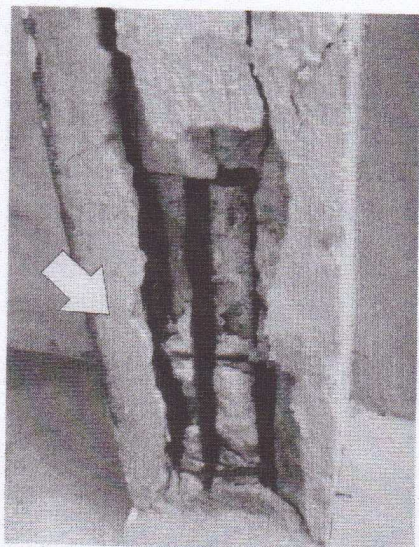
FOTO 17- VISTA GERAL DAS EDIFICAÇÕES DE CONCRETO ARMADO  
DETALHE PARA OS ELEMENTOS ESTRUTURAIS (PRÉDIO VERDE)  
ALTO GRAU DE DEGRADAÇÃO DO CONCRETO E DAS ARMADURAS

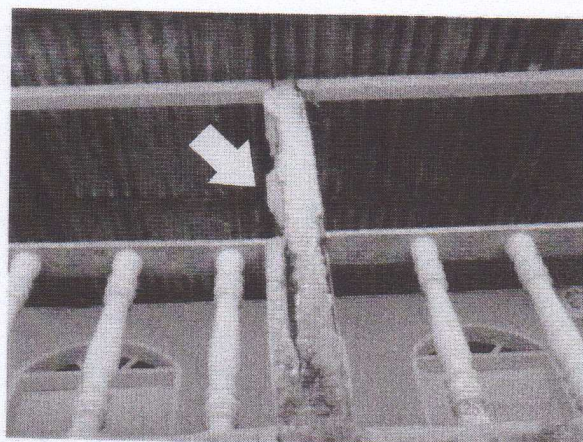
FOTO 18- VISTA GERAL DAS EDIFICAÇÕES DE CONCRETO ARMADO  
DETALHE PARA OS ELEMENTOS ESTRUTURAIS (PRÉDIO VERDE)  
ALTO GRAU DE DEGRADAÇÃO DO CONCRETO E DAS ARMADURAS

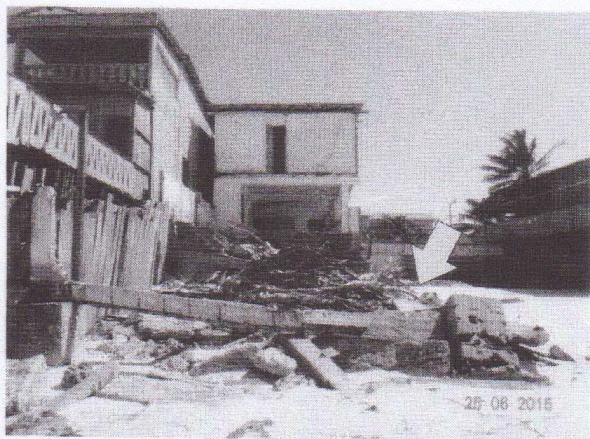
FOTO 21- VISTA GERAL DAS EDIFICAÇÕES DE MADEIRA LOCALIZADAS EM ÁREA DE DUNAS-DETALHE PARA AS RUÍNAS DE CONSTRUÇÕES AFETADAS PELA EROSÃO

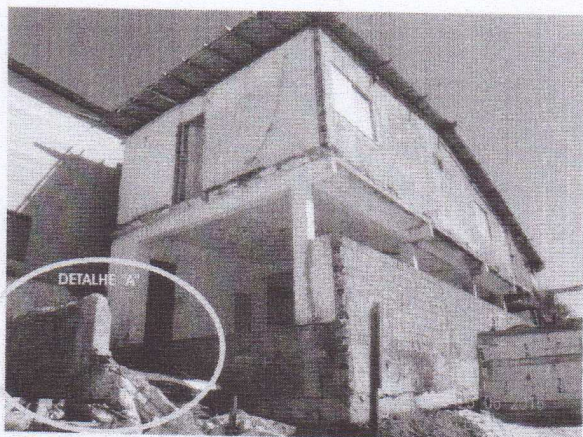
A construção de estruturas dispostas perpendicularmente à linha de costa provocam o agravamento da erosão à jusante do setor protegido e desloca o problema para outro local, conforme demonstrado na figura 4.1, fato este constatado na praia de Ajuruteua com a colocação de blocos de rochas graníticas (ANEXO I, fotos 27, 29, 30, 31, 32, 33 e 34 / ANEXO II, foto 01), representado através da figura 4.5. Vale ainda ressaltar, que as ruínas das construções remanescentes já estão atuando de forma similar aos blocos de rochas graníticas, resultando em mais impacto e consequente dano ambiental na área da praia de Ajuruteua (ANEXO I, fotos 23, 24 e 28).

FOTO 23- EDIFICAÇÕES EM CONCRETO ARMADO LOCALIZADAS EM ÁREA DE DUNAS-EDIFICAÇÃO APRESENTANDO PERDA DE VERTICALIDADE ( AVISO DE EVENTUAL ESTADO PERIGOSO PARA AS ESTRUTURAS)

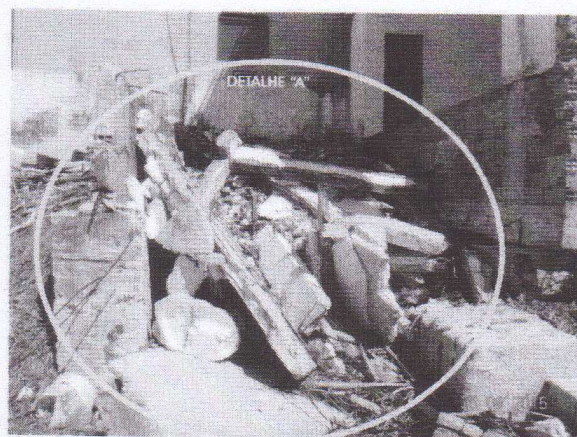
FOTO 24- EDIFICAÇÕES EM CONCRETO ARMADO LOCALIZADAS EM ÁREA DE DUNAS-EDIFICAÇÃO DETALHE "A"- ESTRUTURAS COLAPSADAS

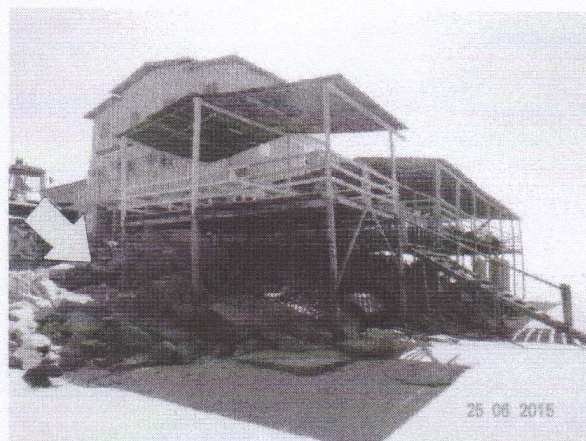
FOTO 26- EDIFICAÇÕES EM CONCRETO ARMADO  
LOCALIZADAS EM ÁREA DE DUNAS- DETALHE PARA AS CONTENÇÕES  
DE ROCHAS COLOCADAS POR EMPRESÁRIO NA FRENTE DO  
EMPREENDIMENTO

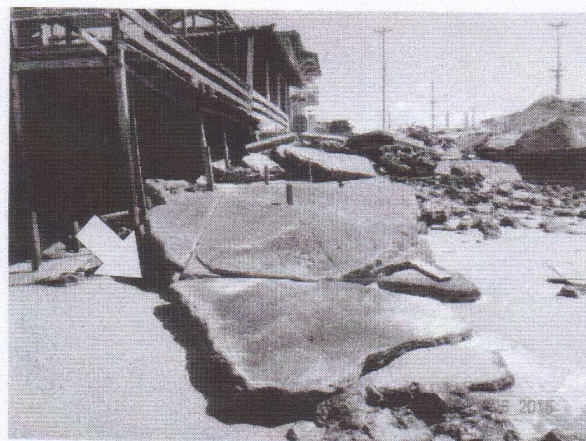
FOTO 28- DETALHE PARA AS RUÍNAS (EFEITOS DA EROSÃO)

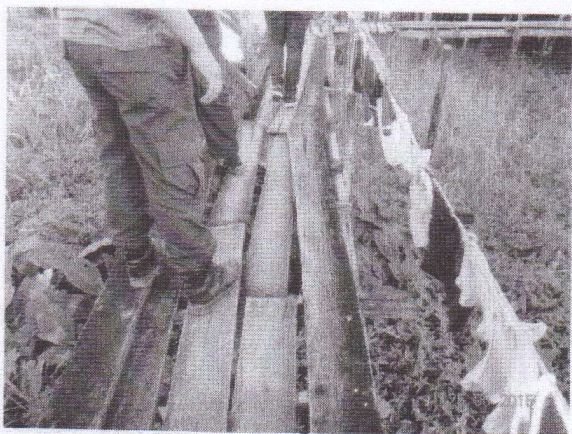
FOTO 07- DETALHE PARA A PONTE (ESTADO PRECÁRIO)  
RISCO DE ACIDENTES

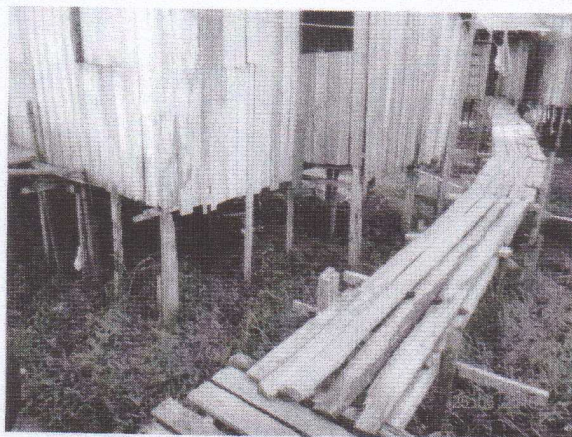
FOTO 08- DETALHE PARA A PONTE (ESTADO PRECÁRIO)  
RISCO DE ACIDENTES E PARA AS CONSTRUÇÕES DE MADEIRA

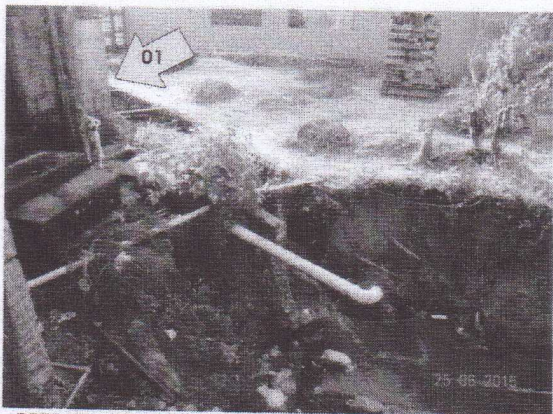
Nesse caso, a problemática se dá pela existência de uma galeria de captação de águas pluviais que passa por dentro do terreno das referidas casas. Esta galeria fica localizada em uma cota mais baixa em relação a extensão da via, e é responsável por toda a captação de águas pluviais oriundas da contribuição das canaletas de drenagem superficiais da Rua Argentina Pereira, que faz o direcionamento com o destino final dessas águas até um ponto de lançamento em um canal natural. Verificou-se que a galeria de drenagem em questão não suportou toda a demanda de contribuição, vindo a se romper, causando erosão e deslizamentos do terreno.

FOTO 03- DETALHE PARA GALERIA DE DRENAGEM ROMPIDA (EFEITOS DA EROSÃO)

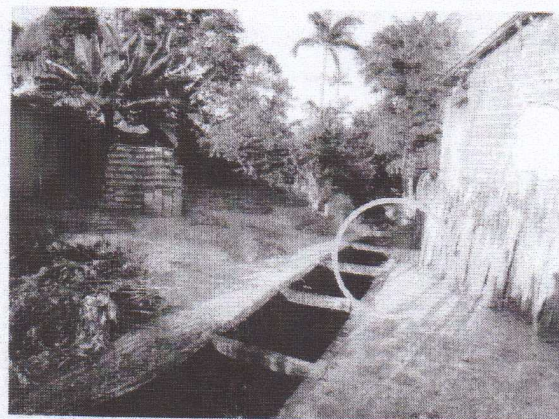
As casas vistoriadas foram construídas muito perto desta galeria de drenagem, que com o seu rompimento e com as consequências da erosão (ainda em processo evolutivo). Trouxe ameaças às estruturas das casas. Normalmente, esses processos acontecem em uma dinâmica interativa, onde um processo pode comportar como um elemento que desencadeia outro processo ou condiciona sua intensidade.

FOTO 04- DETALHE PARA A DISTÂNCIA DA GALERIA DE DRENAGEM E A CASA 01

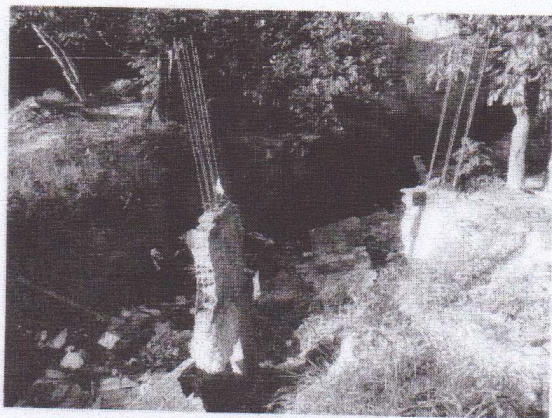
FOTO 05- DETALHE PARA OS EFEITOS DA EROSÃO CONSTRUÇÃO MUITO PRÓXIMA DA GALERIA DE DRENAGEM

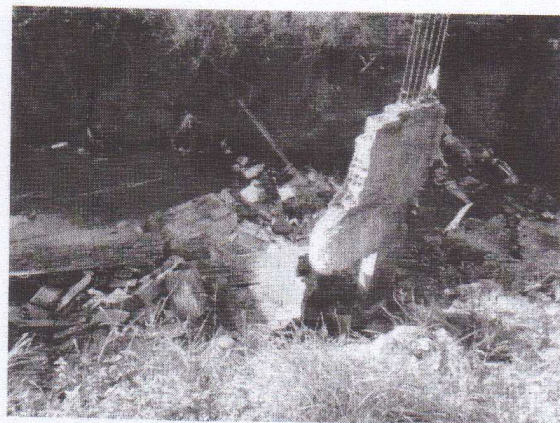
FOTO 06- DETALHE PARA OS EFEITOS DA EROSÃO CONSTRUÇÃO MUITO PRÓXIMA DA GALERIA DE DRENAGEM

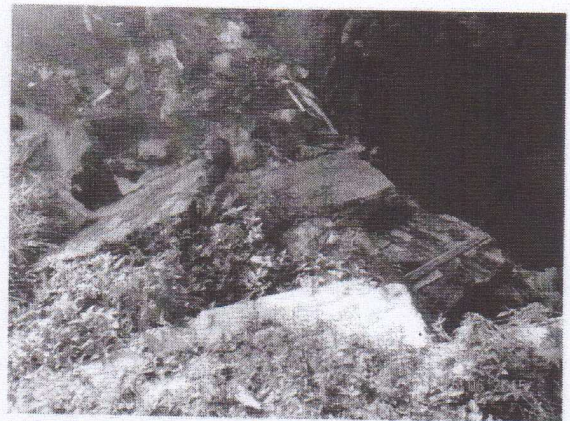
FOTO 10- DETALHE PARA A GALERIA DE DRENAGEM DESTRUÍDA  
PELA FORÇA DA ÁGUA

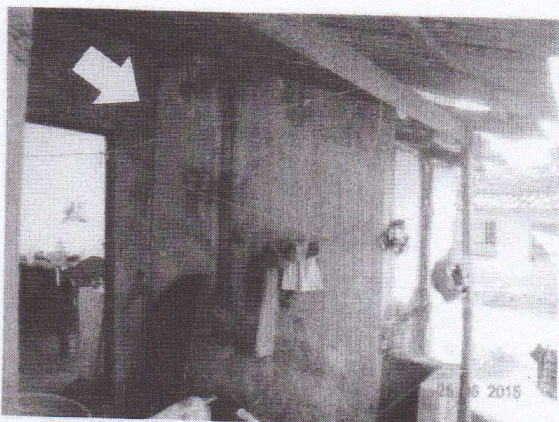
Atualmente as casas apresentaram algumas anomalias provocadas por recalque advindo da permeabilidade do solo e da consolidação do aterro saturado. Entre essas anomalias evidenciadas, destacou-se o surgimento de algumas fissuras, entre elas uma fissura vertical localizada entre as paredes de alvenaria que unem as duas casas. Foi detectado também algumas ruínas de construções mais antigas. Nesse caso, ocorre que houve a tentativa de se construir um novo cômodo da casa, sem o conhecimento de engenharia necessário para tal procedimento estritamente técnico. Contudo, pode-se dizer então que essas casas estão em um cenário de riscos, em um processo evolutivo, com probabilidade de danos ou prejuízos aos ocupantes da edificação.

FOTO 11- DETALHE PARA O DESCOLAMENTO NA  
JUNÇÃO DAS CASA 01 E 02

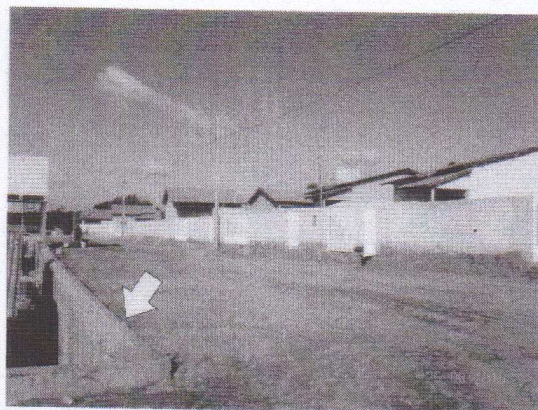
solos que apresentam baixa resistência de suporte. Em relação ao trecho observado, em análise meramente visual e superficial, o muro aparentemente não apresentou sinais de instabilidade do conjunto, onde se pode comprometer a segurança, quanto ao deslizamento e ao tombamento do mesmo. Cabe ressaltar que a via não é pavimentada, e sim de solo arenoso bastante percolável, podendo vir a comprometer a integridade física do muro ao longo do tempo, pois a drenagem em muros de arrimo se faz necessária devido a presença de água no terreno contido. Essa água provoca o aumento do empuxo hidrostático, incrementando assim as pressões laterais sobre a estrutura de contenção. Nesse caso, este relatório revela a necessidade de uma análise mais criteriosa, por meio de ensaios e estudos dos projetos, por um engenheiro calculista. Na oportunidade, ficou evidenciado também, o grande risco de acidentes quanto a falta de anteparo de proteção (guarda corpo) no desnível do terreno.

FOTO 02- VISTA GERAL DO CONDOMÍNIO DETALHE PARA O NÍVEL  
DA RUA E DAS CASAS; E PARA O PERIGO DO DESNÍVEL (SEM PROTEÇÃO)

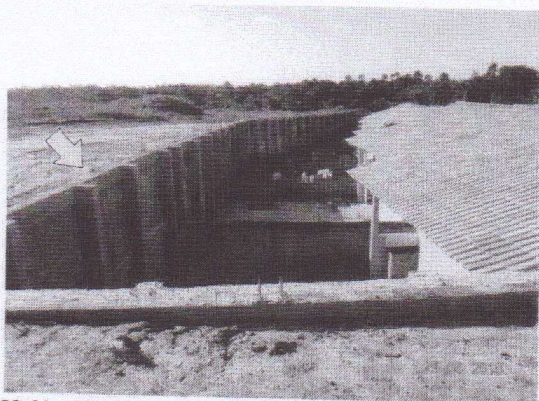
Na parte mais alta da via em relação ao condomínio, ou seja, onde há uma maior diferença de nível entre eles, e onde também sofre com forças resultantes de pressões laterais de maciços de terra exercidas sobre o muro (empuxo), foi construído um muro de arrimo do tipo "muro isolado de concreto armado", constituído por pilares e vigas intermediárias, solução muito usada quando há

FOTO 03- VISTA DO MURO DE CONTENÇÃO EM CONCRETO ARMADO  
TRECHO MAIS ALTO DA VIA EM RELAÇÃO AO CONDOMÍNIO

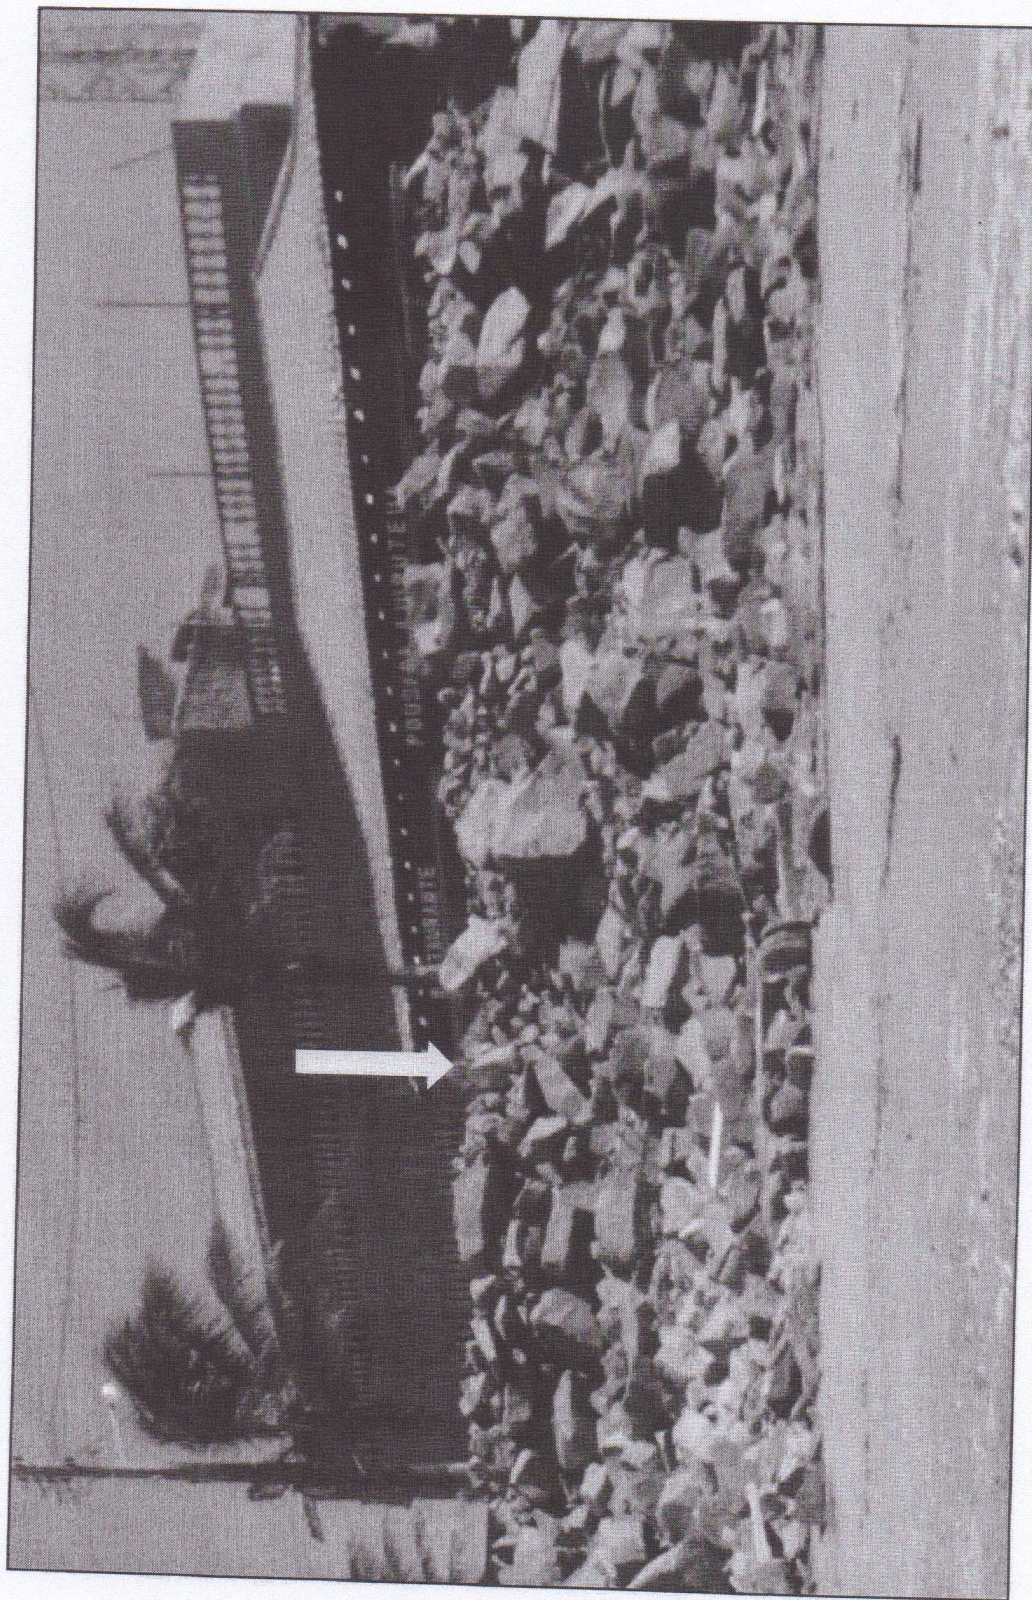
Foto 01 – Blocos de rochas graníticas colocadas como barreiras em zona de praia, paralelas a linha de costa, modificam a paisagem, causam danos irreversíveis ao meio ambiente.

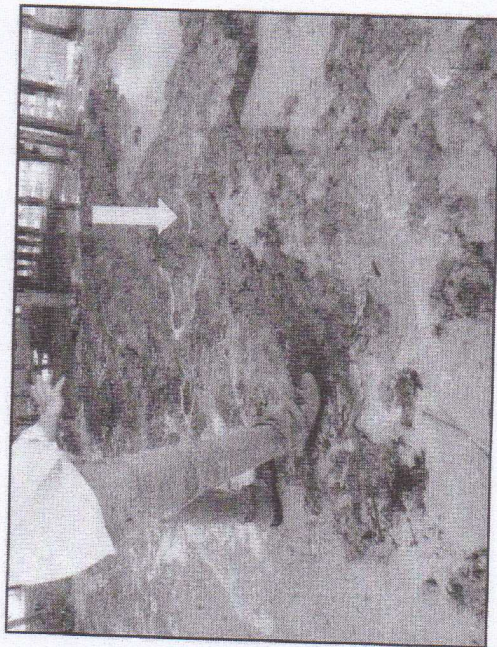
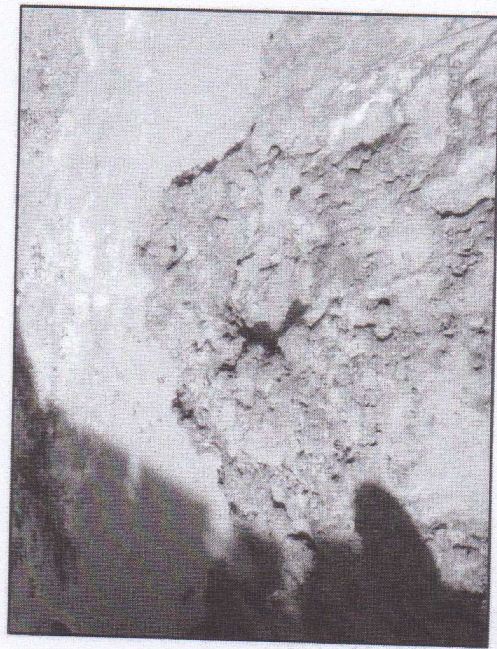
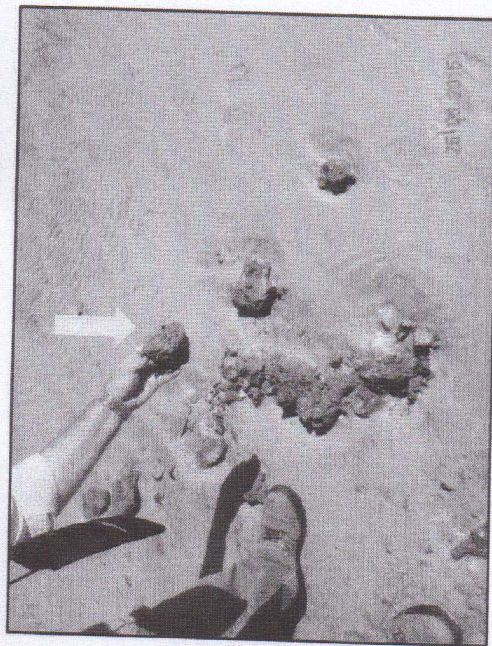
Foto 02, 03 e 04 – Exposição na superfície da zona de praia, de material argiloso de unidade geológica de idade anterior a deposição dos sedimentos arenosos que formam a praia, como evidência do impacto ambiental na área ocupada de forma irregular.

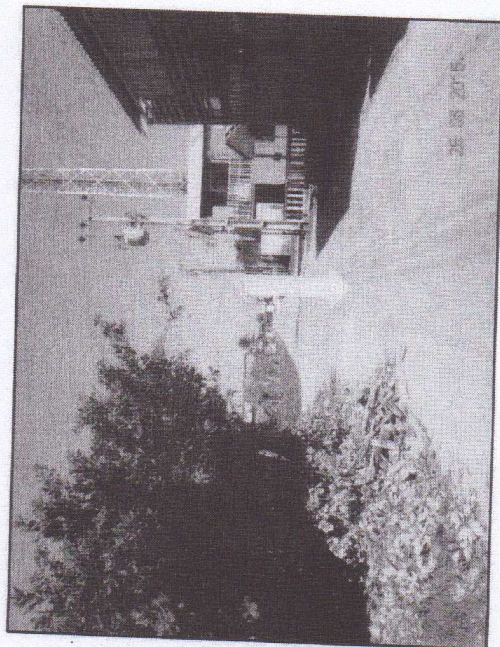
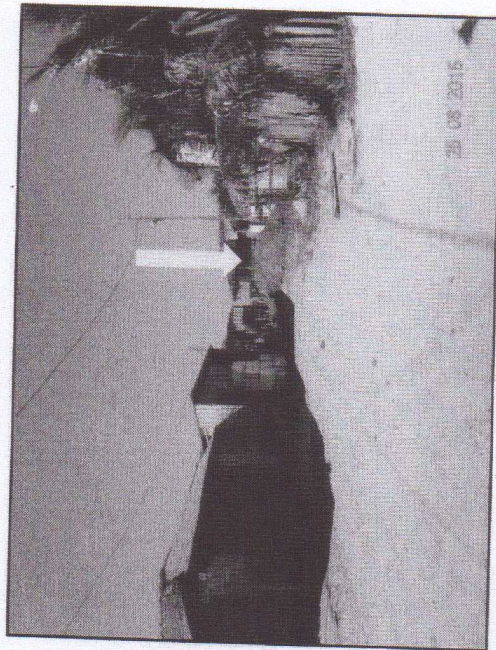
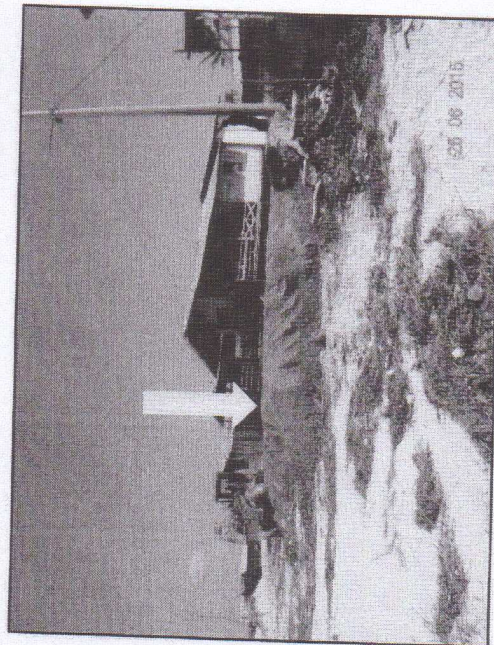
Foto 05, 06 e 07 – Aterros em zona de praia e dunas na formação das ruas, vem ocorrendo desde o início da ocupação irregular até os dias de hoje, como demonstrado nas fotos acima.
