Protocolo nº 20756/2013

Assunto: Vistoria na orla da praia da Vila do Jubim, no município de Savaterra/PA.

RELATÓRIO DE VISTORIA TÉCNICA

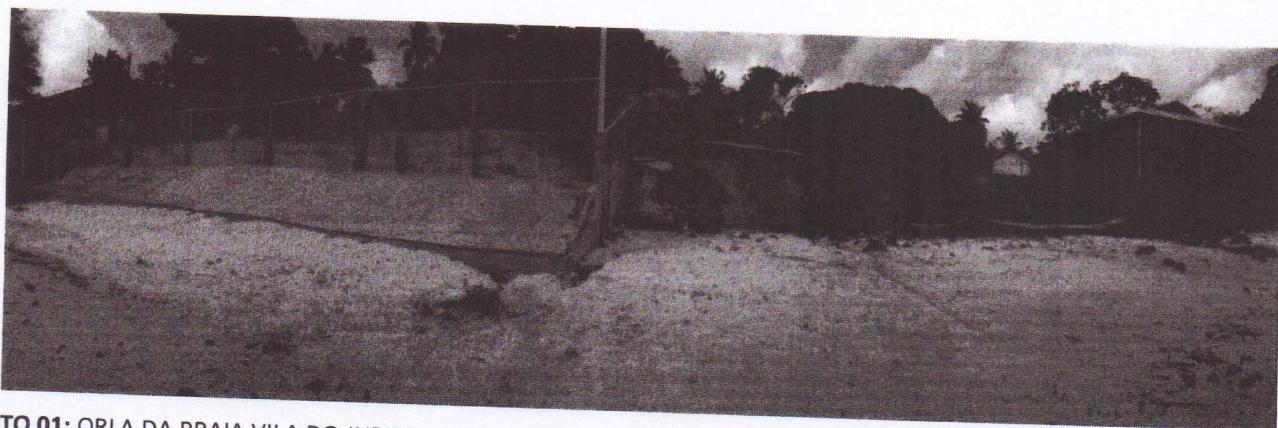
- 1.1. A orla da praia da Vila do Jubim tem, aproximadamente, 300 (trezentos) metros de extensão e, nesse trecho, foi possível constatar pontos onde ainda há vegetação, que ameniza o processo de erosão (ver FOTOS 02 e 08); pontos onde apesar dessa vegetação, o processo de erosão já está iniciado (ver FOTO 09); um trecho de 30 (trinta) metros onde foi construído um muro de arrimo de concreto armado (ver FOTOS 01, 03, 05, 06 e 07); e um trecho onde não há vegetação e a erosão está avançada (ver FOTOS 01 e 04).

1.4. Ao lado do muro de arrimo há um trecho de, aproximadamente, 20(vinte) metros onde não há nenhuma obra de contenção, nem vegetação para dar suporte ao talude, e por tal motivo, é possível observar o avanço do processo de erosão, chegando próximo a uma das residências e oferecendo risco à mesma.

FOTO 01: ORLA DA PRAIA VILA DO JUBIM – SALVATERRA/PA. Vista panorâmica da orla, com detalhe para o trecho em que o muro de arrimo foi executado e o outro atingido pela erosão.

Assim, com base na vistoria técnica "in loco" e nas considerações acima, concluímos que há a necessidade de intervenção na orla da praia da Vila do Jubim, com a execução de obras contenção no trecho onde a erosão está avançada, e manutenção corretiva do talude já existente.

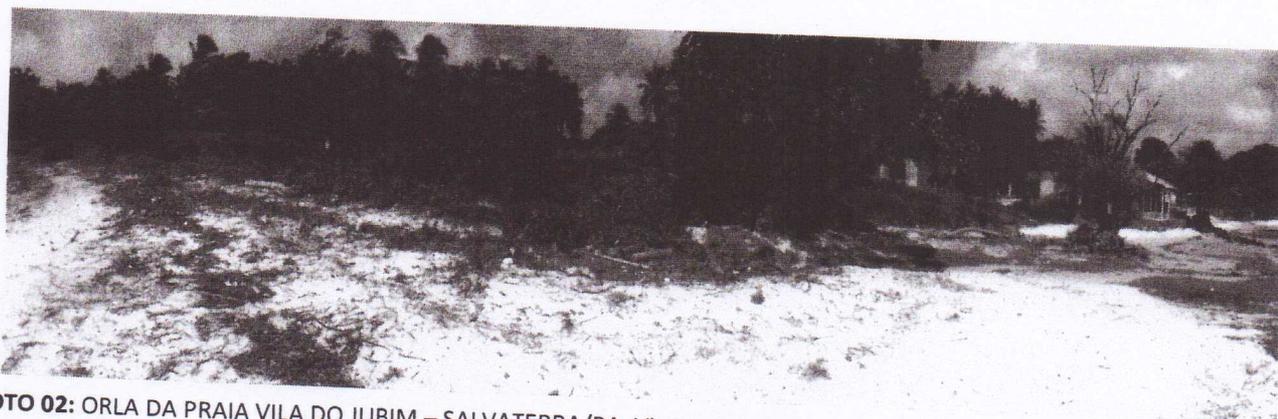
FOTO 02: ORLA DA PRAIA VILA DO JUBIM – SALVATERRA/PA. Vista panorâmica do trecho da orla onde não existe nenhuma intervenção, mas ainda há vegetação.

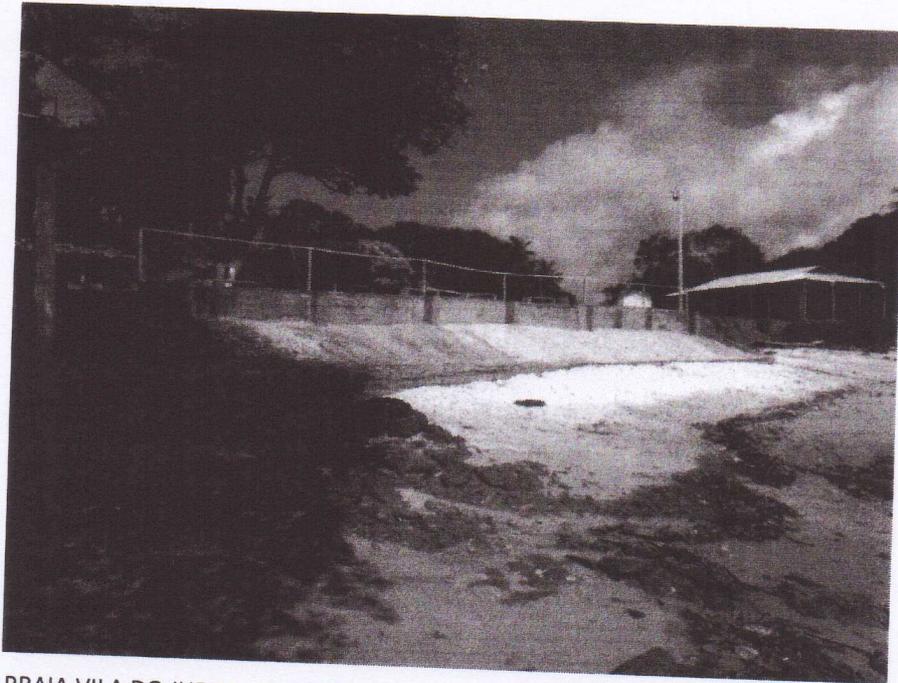
- 1.2. De acordo com a moradora da Vila do Jubim e proprietária do bar localizado na praia, Sra. Socorro Assunção, o muro de arrimo existente no local foi construído pelos próprios moradores, que fizeram promoções para arrecadar materiais e não tiveram o acompanhamento de um profissional qualificado (engenheiro civil) na execução da obra. A moradora informou ainda que, devido à falta de recursos financeiros e materiais, foi utilizada areia da praia no concreto do referido muro.

FOTO 03: ORLA DA PRAIA VILA DO JUBIM – SALVATERRA/PA. Vista do pequeno trecho da orla que possui muro de arrimo, executado pelos moradores da vila.

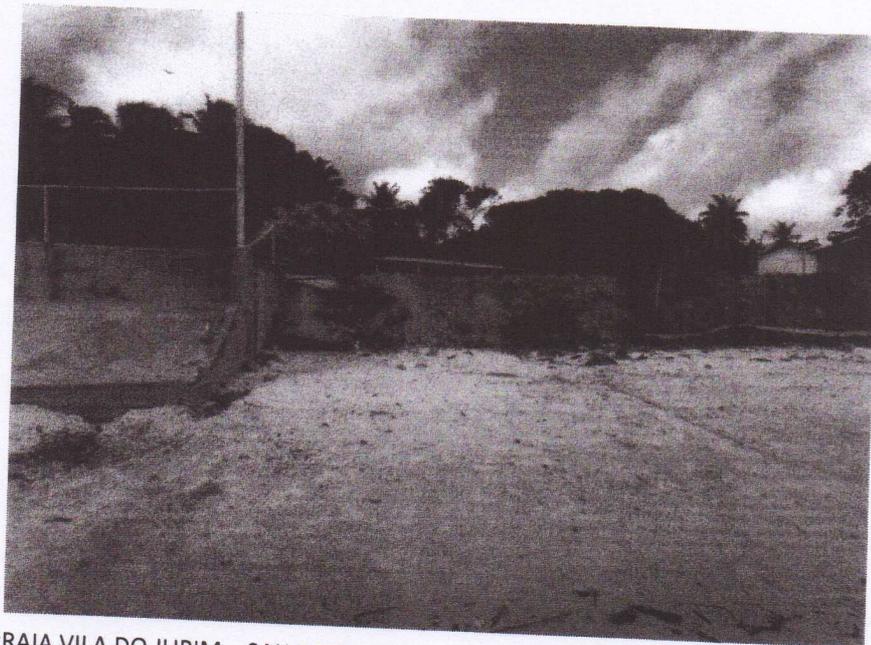
FOTO 04: ORLA DA PRAIA VILA DO JUBIM – SALVATERRA/PA. Divisão do trecho onde há muro de arrimo e onde a erosão está atingindo a orla.

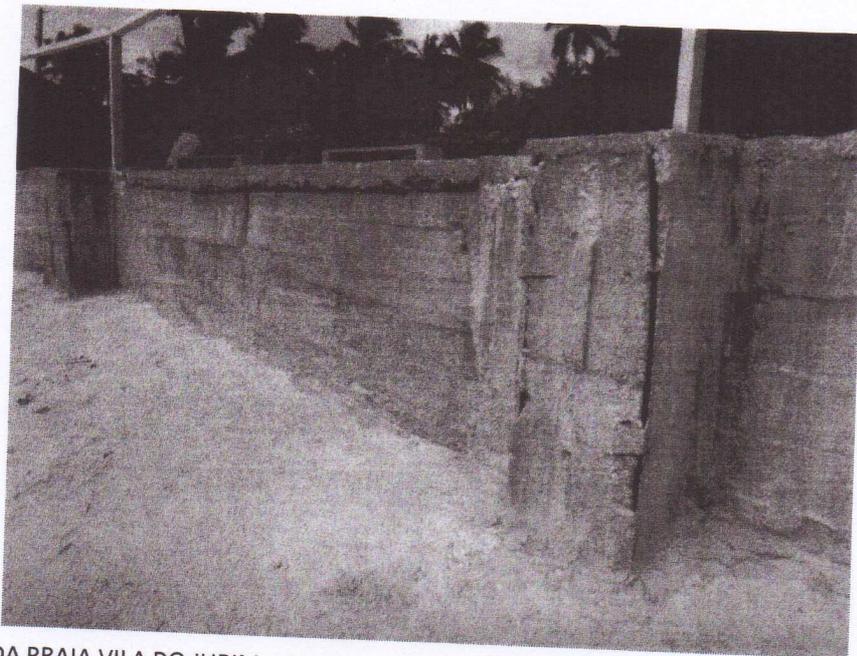
- 1.3. Durante a vistoria, observamos pontos do muro de arrimo com a armadura exposta, sujeita à corrosão, o que, futuramente, pode colocar em risco a estabilidade da estrutura.

FOTO 05: ORLA DA PRAIA VILA DO JUBIM – SALVATERRA/PA. Detalhe do muro do arrimo, com pontos de armadura exposta, sujeita à corrosão.

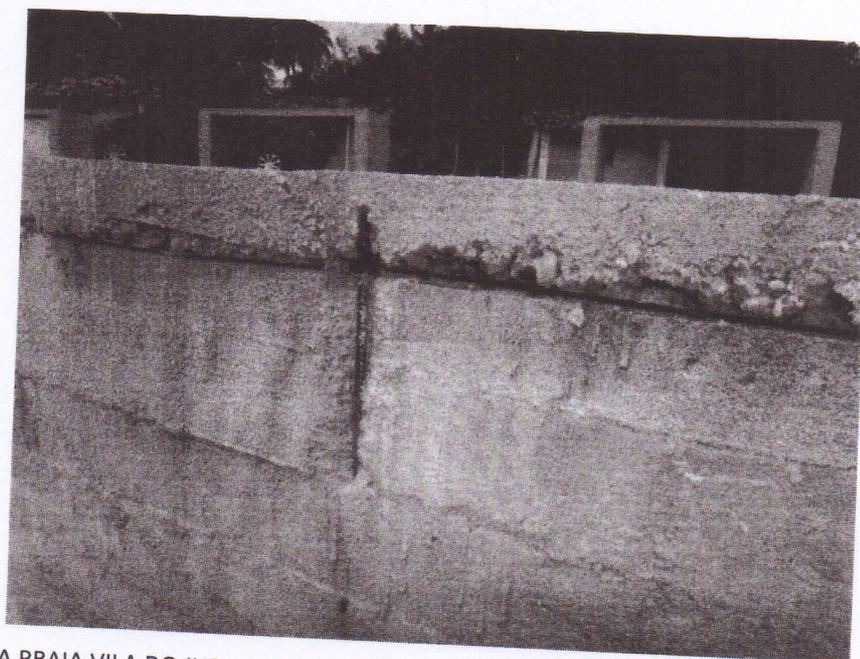
FOTO 06: ORLA DA PRAIA VILA DO JUBIM – SALVATERRA/PA. Detalhe do muro do arrimo, com pontos de armadura exposta, sujeita à corrosão.

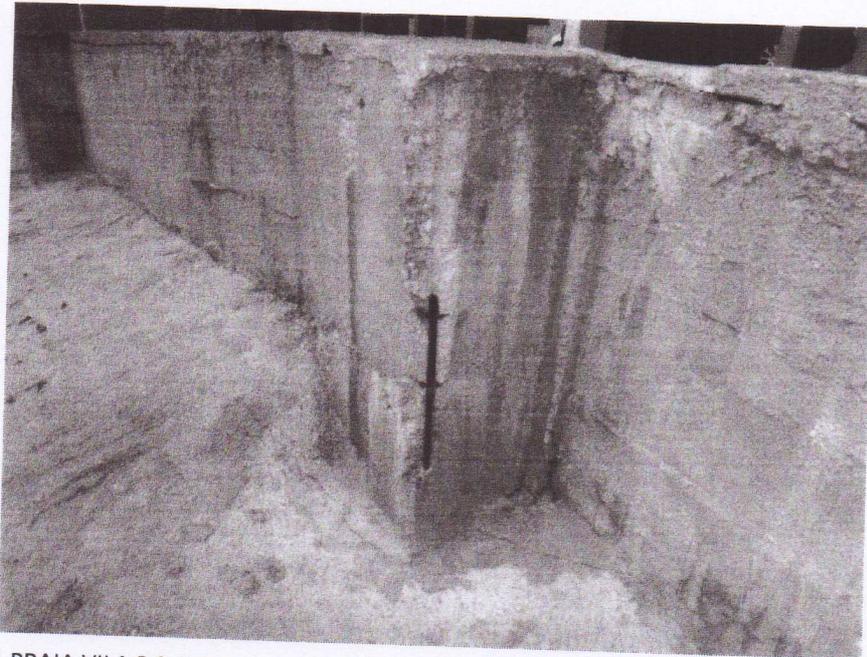
FOTO 07: ORLA DA PRAIA VILA DO JUBIM – SALVATERRA/PA. Detalhe do muro do arrimo, com pontos de armadura exposta, sujeita à corrosão.

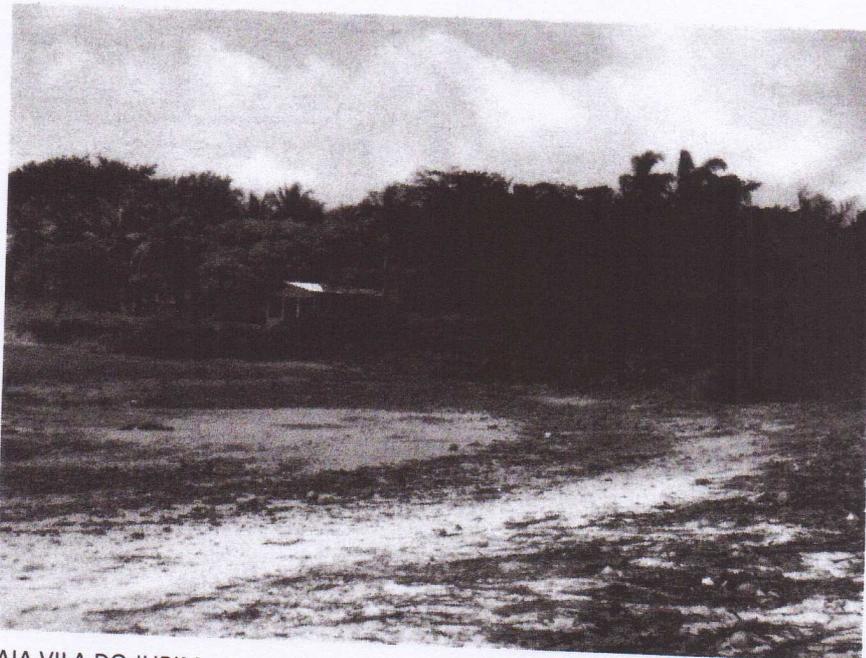
FOTO 08: ORLA DA PRAIA VILA DO JUBIM – SALVATERRA/PA. Vista do trecho da orla onde não há muro de arrimo, porém ainda há vegetação, que retarda o processo de erosão.

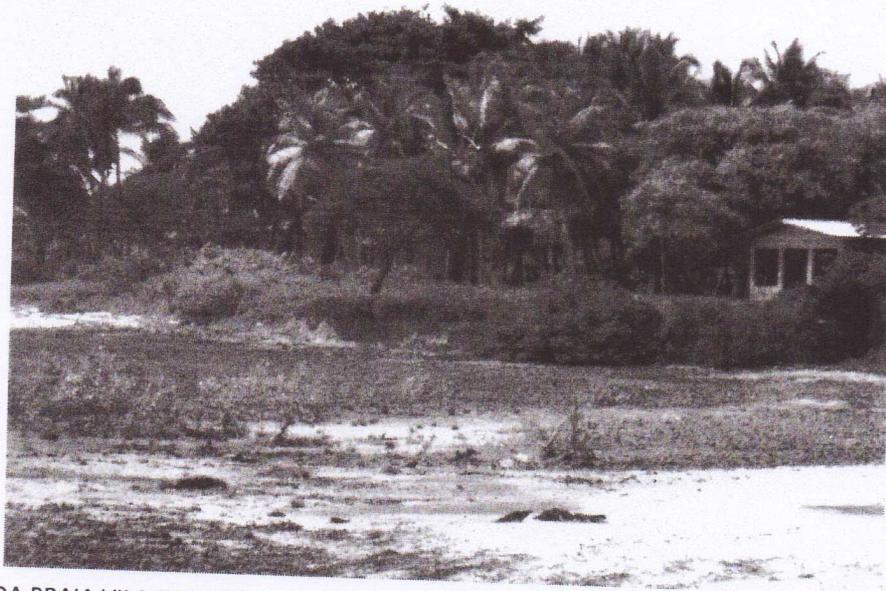
FOTO 09: ORLA DA PRAIA VILA DO JUBIM – SALVATERRA/PA. Vista do trecho da orla onde não há muro de arrimo e, apesar da vegetação, há pontos de erosão.

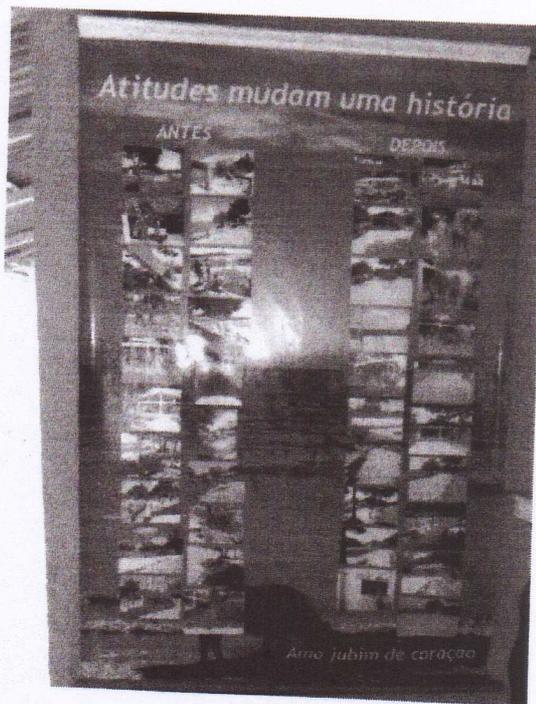
FOTO 10: ORLA DA PRAIA VILA DO JUBIM – SALVATERRA/PA. Banner instalado no bar da praia, com fotos de como era a orla e como está agora, depois do trecho de muro de arrimo executado pelos moradores.
