**GOVERNO DO PARÁ  
SECRETARIA DE ESTADO DE MEIO AMBIENTE  
DIRETORIA DE RECURSOS HÍDRICOS**

## **Relatório de Avaliação Ambiental do Lago da Coca-cola (Salinópolis/PA), com Ênfase em Recursos Hídricos**

## RELATÓRIO DE CARACTERIZAÇÃO AMBIENTAL DO “LAGO DA COCA-COLA”.

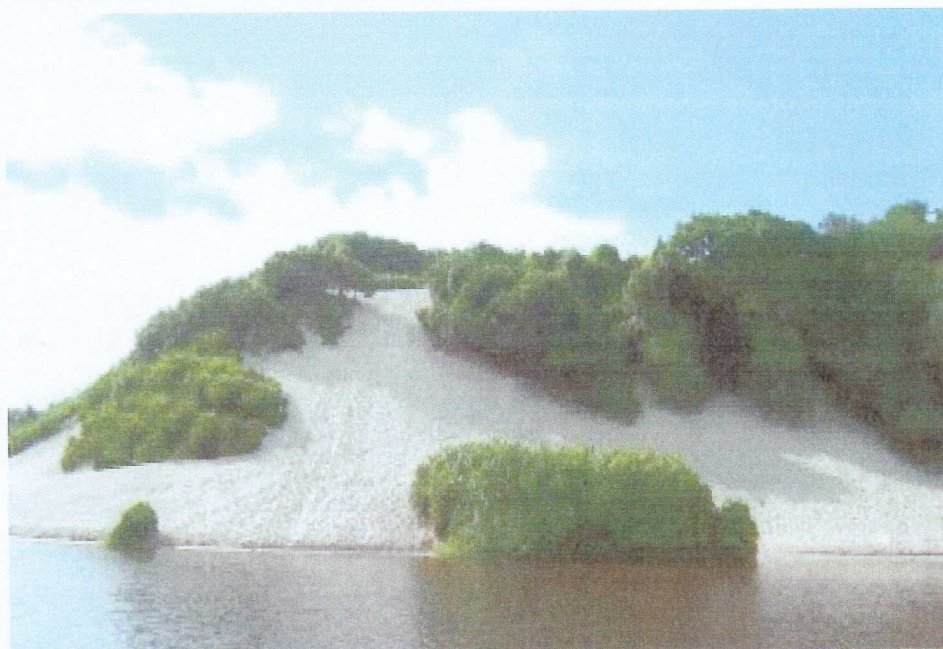
As dunas ao norte e a nordeste do lago apresentaram-se estabilizadas pela presença desta vegetação (Figura 3).

Figura 3: Dunas ao norte do lago da Coca-cola com presença de vegetação.

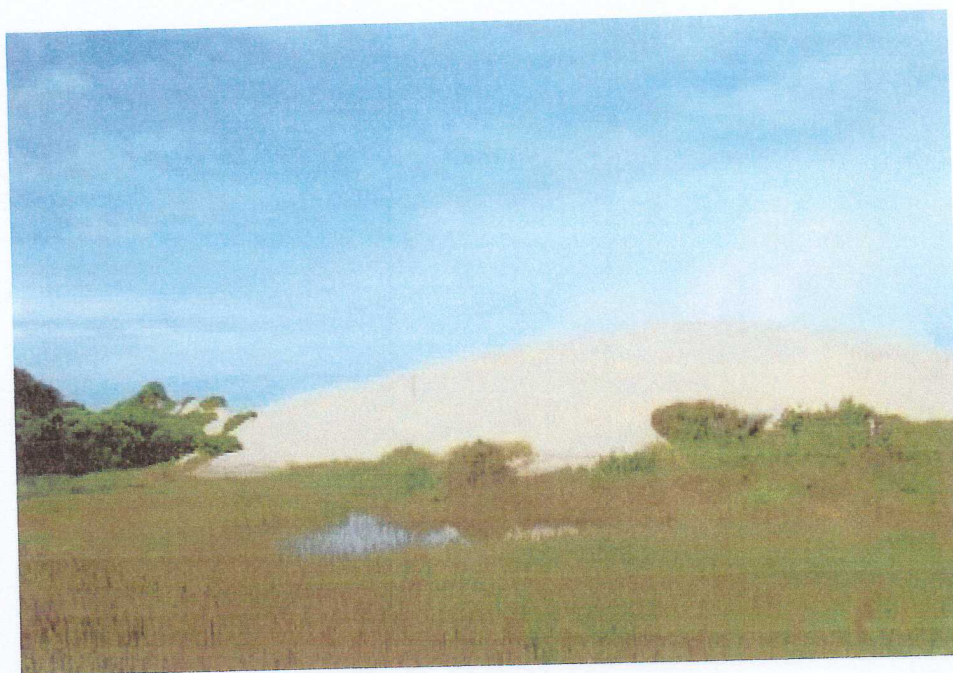
As dunas ao sul e a sudeste do lago apresentaram-se instáveis e sem qualquer vegetação, sofrendo influência dos ventos provenientes do oceano; fato este que favoreceu o avanço da areia para área de loteamento próxima o lago (Figura 4).

Figura 4: Dunas ao sul do lago da Coca-Cola, notar ausência de vegetação sobre a mesma.

- As dunas, ao sul e a sudeste do “Lago da Coca-Cola”, encontram-se em pleno avanço em direção ao continente devido a ausência de vegetação. Esta movimentação das dunas, por sua vez, promove o deslocamento dos limites do lago, fazendo-o com que avance para as áreas loteadas. Assim, sugere-se um planejamento adequado no sentido de impedir o avanço da areia, como a implementação de vegetação típica do local.

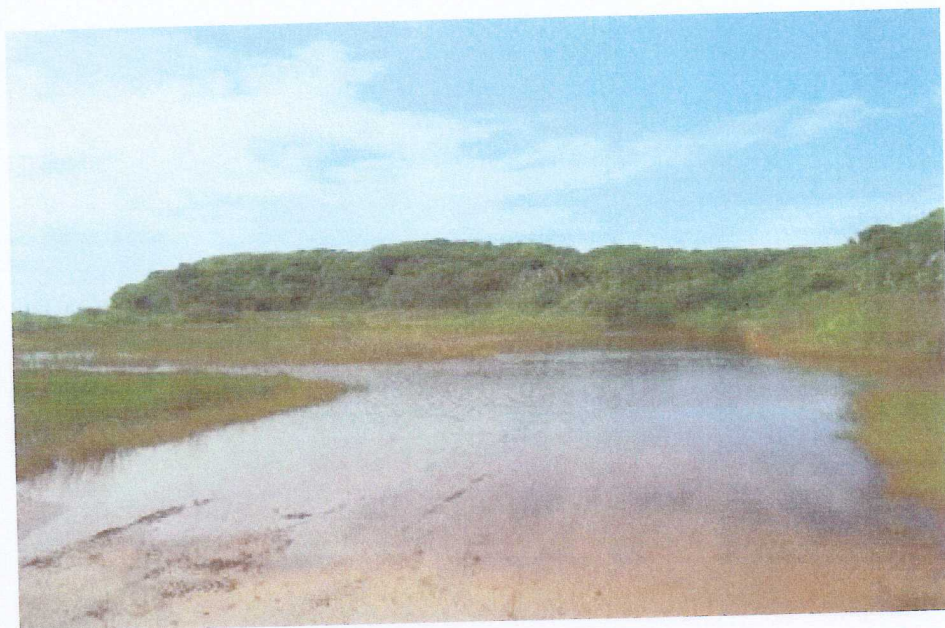
Em relação ao antropismo, verificou-se a presença de loteamento próxima o lago, cuja área encontrava-se alagada devido ao transbordo do lago, este, em decorrência do elevado índice pluviométrico registrado nos meses de abril e maio (Figura 5.a). Não foram observados lançamentos de efluentes no lago, nem obra hídrica; entretanto, constatou-se significativa presença de lixo ao redor da mesma, tais como: garrafas de vidro, preservativos, embalagens, copos e colheres plásticas. (Figura 5.b).

Figura 5.a. Estradas e loteamentos inundados pelo lago da Coca-cola.

- Os loteamentos próximos ao “Lago da Coca-Cola”, degradam a vegetação local, uma vez que já existem estradas que levam ao lago, o que também possibilita o deslocamento de veículos até a região das dunas. Neste sentido, sugere-se que estas áreas loteadas não sejam habitadas e que haja revitalização do local; além do impedimento do deslocamento de veículos até as dunas, uma vez que isto favorece a não fixação da vegetação e a conseqüentemente a instabilidade das dunas.

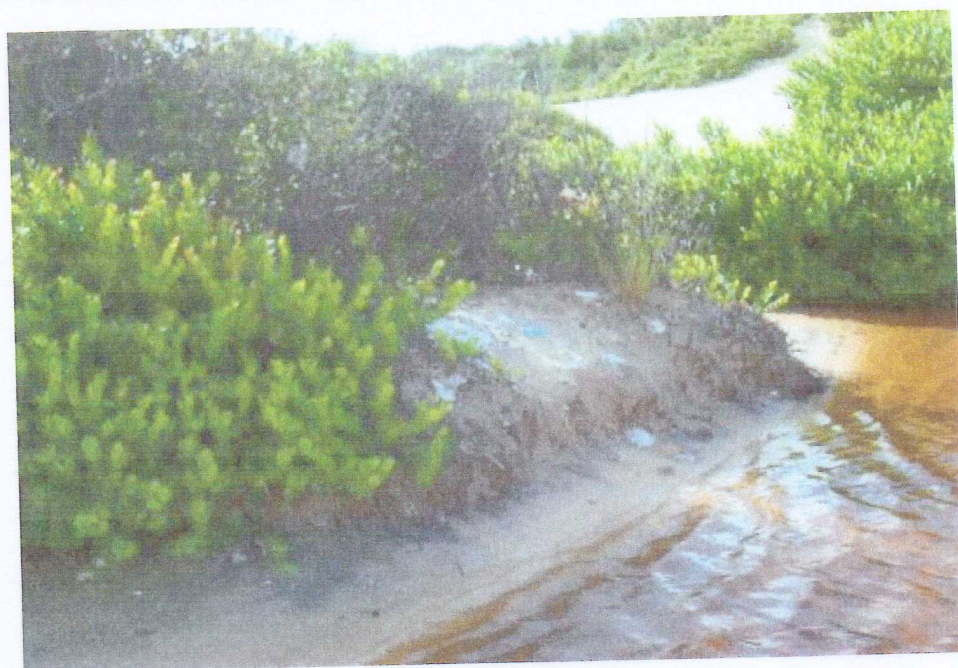
Figura 5.b: Lixo acumulado na margem do lago da Coca-cola.

- O “Lago da Coca-Cola” em relação aos padrões estabelecidos pela legislação pertinente não apresentou alteração significativa da qualidade da água. No entanto, outros pontos dão sinais claros de alteração físico-química da água. Além disso, deve-se ressaltar a grande quantidade de resíduos sólidos encontrados no local. Desta forma, sugerem-se práticas educativas locais no sentido de promover a melhor conservação deste ambiente.

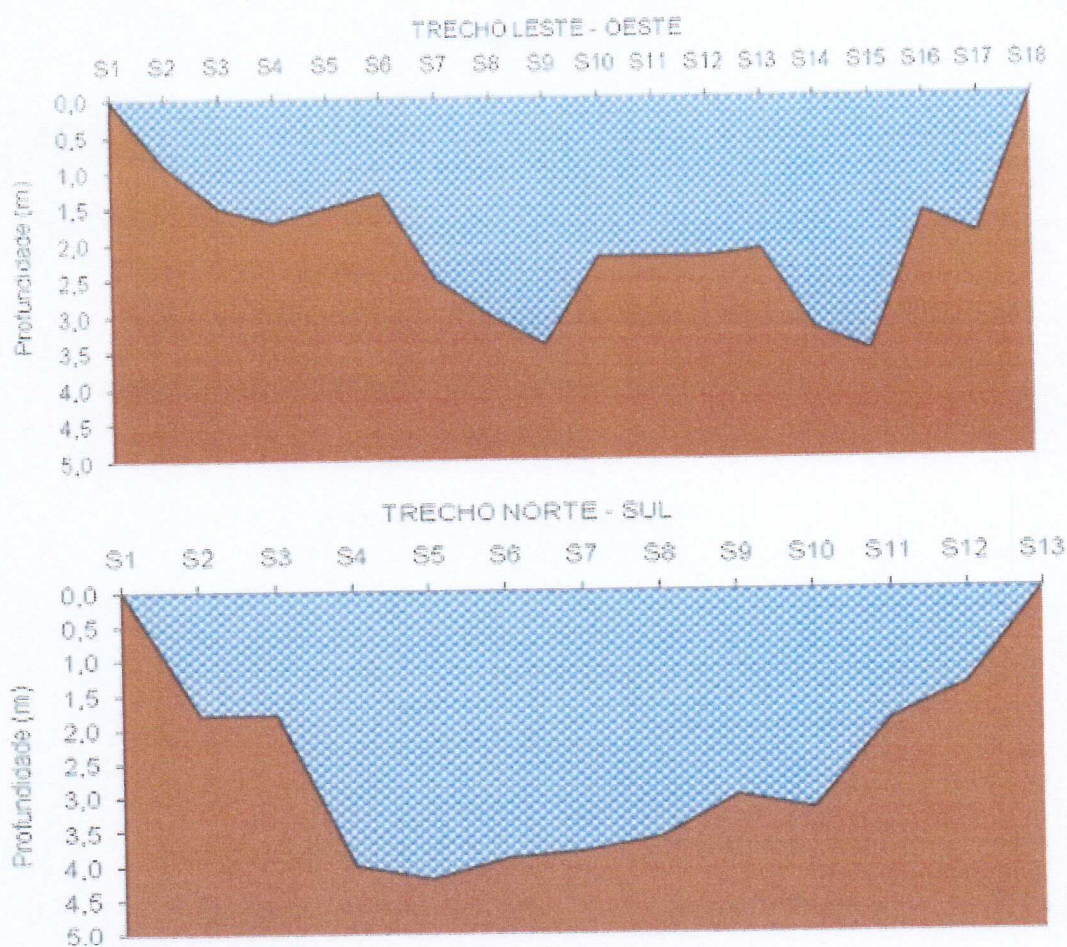
Figura 7: Perfis batimétricos do lago da Coca-Cola.

A análise batimétrica mostrou que o lago não possui profundidade considerável, sendo que o leito não é uniforme, estando presente bancos de areia intercalados de vales com profundidades que variam de 3 a 4,5 metros. Ressalta-se que a maior profundidade encontrada no perfil leste-oeste foi de 3,5 metros, enquanto que no perfil norte-sul foi de 4,5 metros (Figura 7).

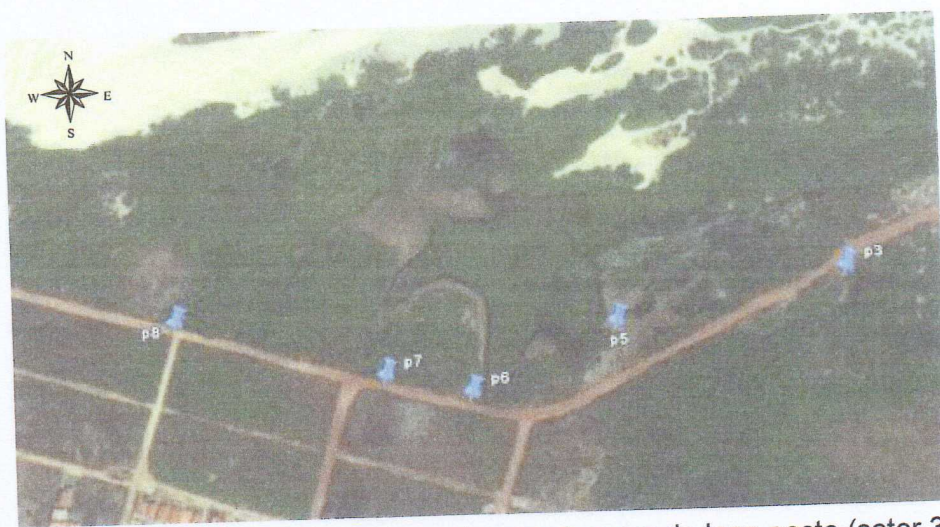
Figura 9: Localização dos pontos de amostragem do lago oeste (setor 3)

De acordo com os resultados obtidos neste lago (Tabela 2) a classificação desta água é do tipo: água doce classe II. A maioria dos resultados obtidos apresentou conformidade com a resolução do CONAMA 357/05, no entanto, os pontos 3 e 4 apresentaram OD abaixo do mínimo permitido pela Resolução, podendo ser explicado pela influência de descargas de esgoto doméstico no lago (PORTUGUÊS, 2009; MELO, *et al.*, 2006). Uma adequada concentração de oxigênio dissolvido é essencial para manutenção de processos de autodepuração em sistemas aquáticos naturais e indicam a capacidade de um corpo hídrico manter a vida aquática.

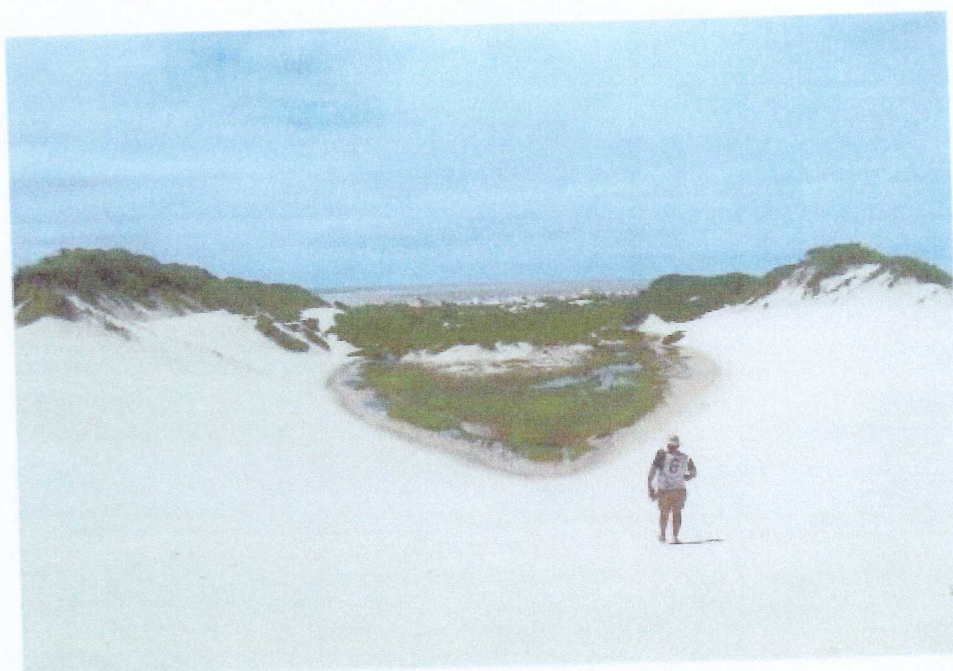
O corpo d'água neste setor localiza-se em vale fechado com alta declividade, sendo margeado por dunas. A vegetação encontrada no entorno foi de pequeno porte, com altura variando de 1 a 1,5 metros. As dunas ao norte do lago apresentaram-se estabilizadas pela presença desta vegetação, enquanto que nos demais flancos apresentaram-se instáveis e sem qualquer vegetação, estando sob forte influência dos ventos (Figura 10).

Figura 10. Corpo hídrico no entorno do "Lago da Coca-Cola".

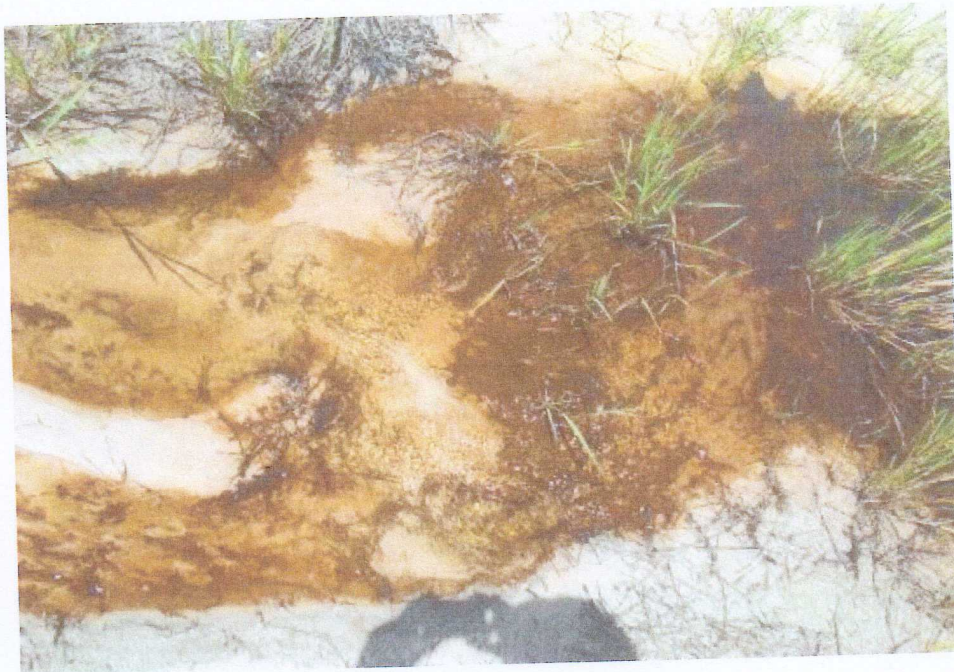
Dos resultados obtidos para o ponto 51 os valores encontram-se em conformidade com o estabelecido pela resolução do CONAMA 357/05, sendo necessário apenas realizar análise de metais para verificação se a coloração é por presença de ferro ou decomposição de matéria orgânica (Figura 11). Os resultados obtidos na análise do ponto 51 estão mostrados na tabela 3.

Figura 11: Trecho do lago no setor 2.

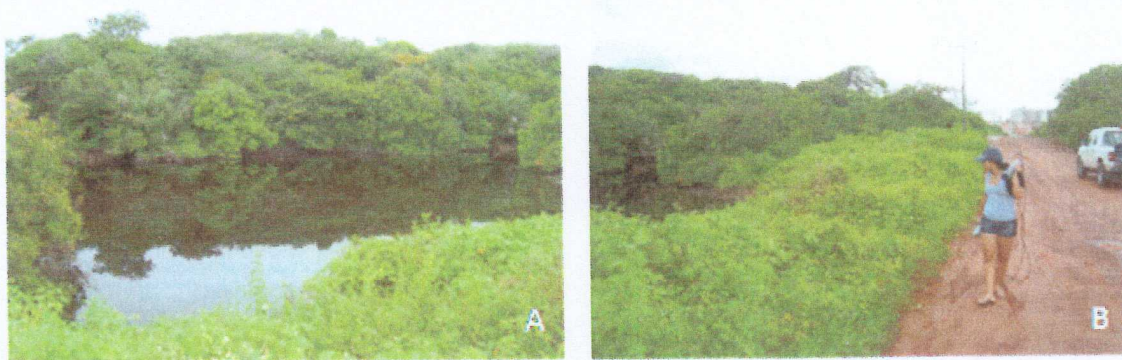
O corpo hídrico situado neste ponto apresentou forma do vale classificada como aberta e de baixa declividade. Em relação à hidrologia, não foi observada vazão neste ponto, verificando-se ausência de carga sedimentar em suspensão (Figura 12). A mata ciliar encontrava-se preservada a leste do corpo hídrico e degradada a oeste em virtude da presença de uma estrada que serve de segunda via de acesso a praia do Atalaia. Não foram constatados lançamentos de efluentes ou de resíduos.

Figura 12: Corpo hídrico a leste do lago da Coca-cola. A: mata ciliar preservada na margem leste; B: via de acesso a praia do Atalaia na margem oeste.

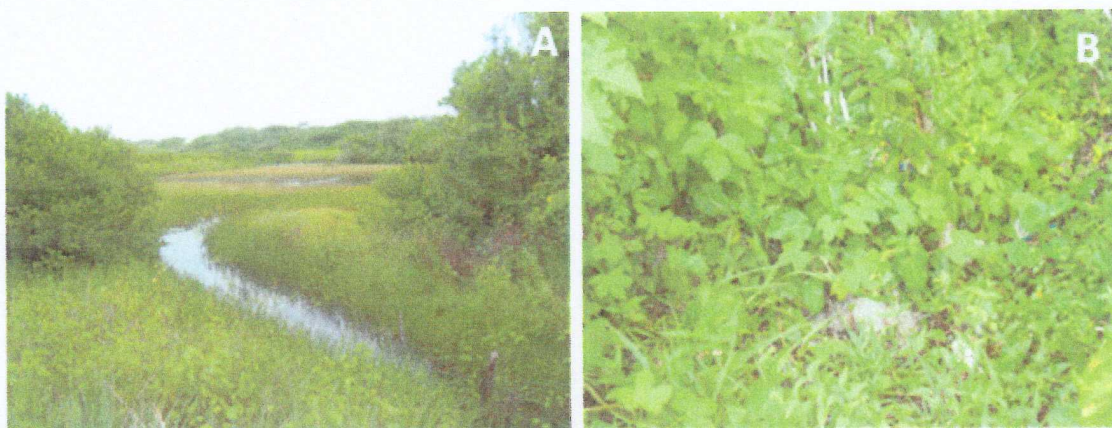
O corpo hídrico situado neste ponto apresentou forma do vale classificada como aberta e de baixa declividade. Em relação a hidrologia, foi observada vazão considerável, sendo observado ausência de carga sedimentar em suspensão. A mata ciliar encontrava-se preservada em alguns trechos da margem do corpo hídrico, porém degradada no trecho próximo a via de acesso a praia do Atalaia. Não foram observados lançamentos de efluentes, entretanto registrou-se a presença de lixo no local (Figura 13).

Figura 13: Corpo hídrico a leste do lago da Coca-cola. A: mata ciliar preservada na margem leste; B: acúmulo de lixo próximo a via de acesso praia do Atalaia .

sugerem-se práticas educativas locais no sentido de promover a melhor conservação da área de entorno da estrada.

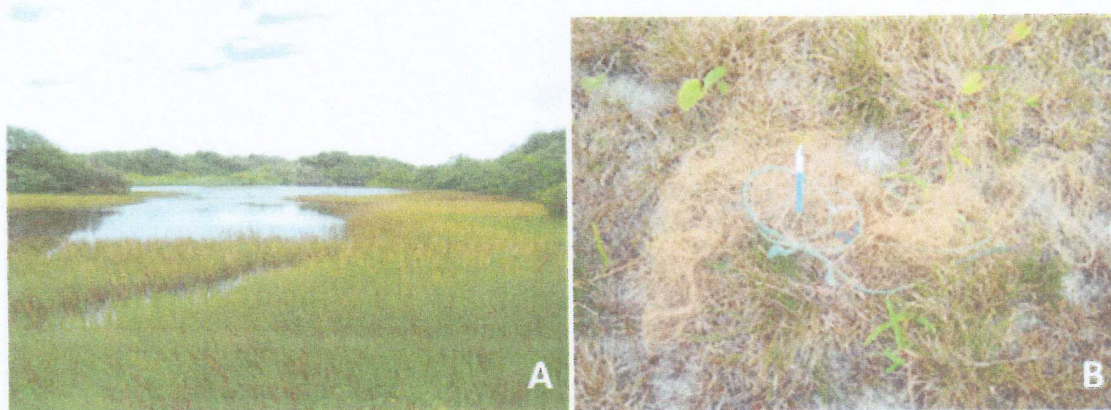
Neste ponto, o vale foi classificado como aberto e de baixa declividade. O corpo hídrico apresentou elevada vazão e com ausência de carga sedimentar em suspensão. Em relação à tipologia vegetal, verificou-se a presença de vegetação aquática no local (junco); a mata ciliar neste ponto mostrou-se preservada a leste do lago e degradada na margem próxima a via de acesso a praia do Atalaia. Não foram observados lançamentos de efluentes. Em relação ao antropismo, o principal uso do corpo hídrico constatado foi a pesca (Figura 14). Dentre a fauna local, observou-se a presença de peixes e de algumas aves, como: o quero-quero, garça e pica-pau.

Figura 14: Corpo hídrico a leste do lago da Coca-cola. A: vegetação aquática no lago; B: rede de pesca encontrada na margem do lago.

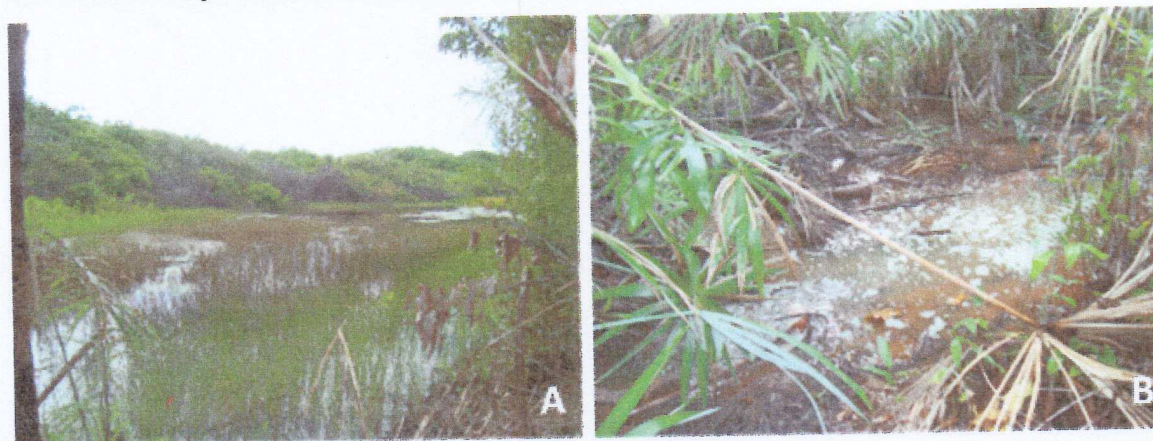
O vale foi classificado como aberto e de baixa declividade. O corpo hídrico apresentou baixa vazão e com ausência de carga sedimentar em suspensão. Em relação a tipologia vegetal, verificou-se a presença de vegetação aquática no local; a mata ciliar neste ponto mostrou-se degradada na margem próxima a via de acesso a praia do Atalaia. Em relação ao antropismo, foi observada tubulação sob a estrada com a finalidade de lançar efluentes domésticos; ressalta-se que neste ponto as análises de água constatarem a presença de contaminação. No local também foram registradas construções residenciais a menos de 150m do corpo hídrico, sendo que esta área também já se encontra loteada (Figura 16).

Figura 16: Corpo hídrico a leste do "Lago da Coca-Cola". A: mata ciliar do lago; B: lançamento de efluente doméstico.

➤ Os loteamentos e as construções habitacionais próximas aos lagos a leste do “Lago da Coca-Cola” sugerem um avanço desordenado da urbanização nesta área, fator que favorecerá ainda mais a degradação local. Ressalta-se ainda que a presença das habitações, apesar de ainda distantes do lago, já contribuem para o lançamento de efluentes domésticos neste ambiente. Assim sugerem-se medidas imediatas de contenção da urbanização e que mitiguem ou interrompam os lançamentos de efluentes domésticos no lago. Estas medidas devem ser prioritárias, pois se trata de uma área próxima de nascentes.
