**MINISTÉRIO PÚBLICO DO ESTADO DO PARÁ  
CENTROS DE APOIO OPERACIONAL  
SUPERVISÃO ADMINISTRATIVA  
GRUPO TÉCNICO INTERDISCIPLINAR**

**RELATÓRIO DE VISTORIA TÉCNICA  
PROTOCOLO Nº 17557/2014**

**1) Matadouro Municipal de Pacajá.**

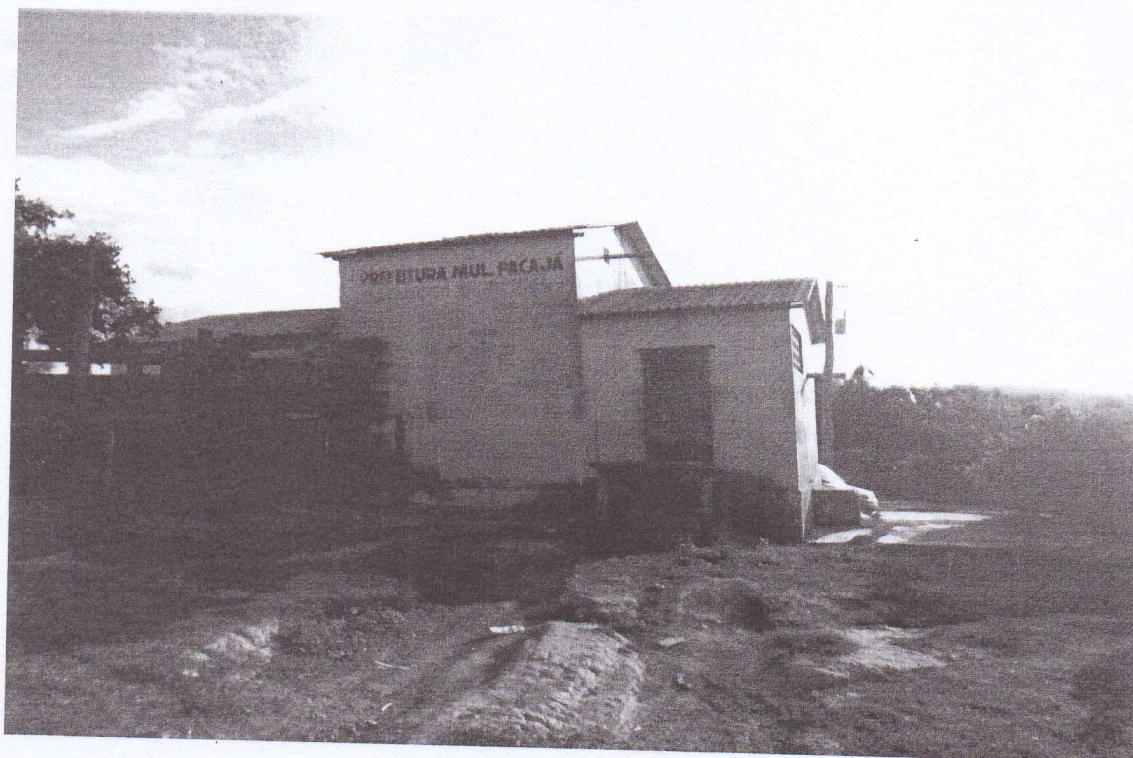
Imagem 1: matadouro municipal de Pacajá.

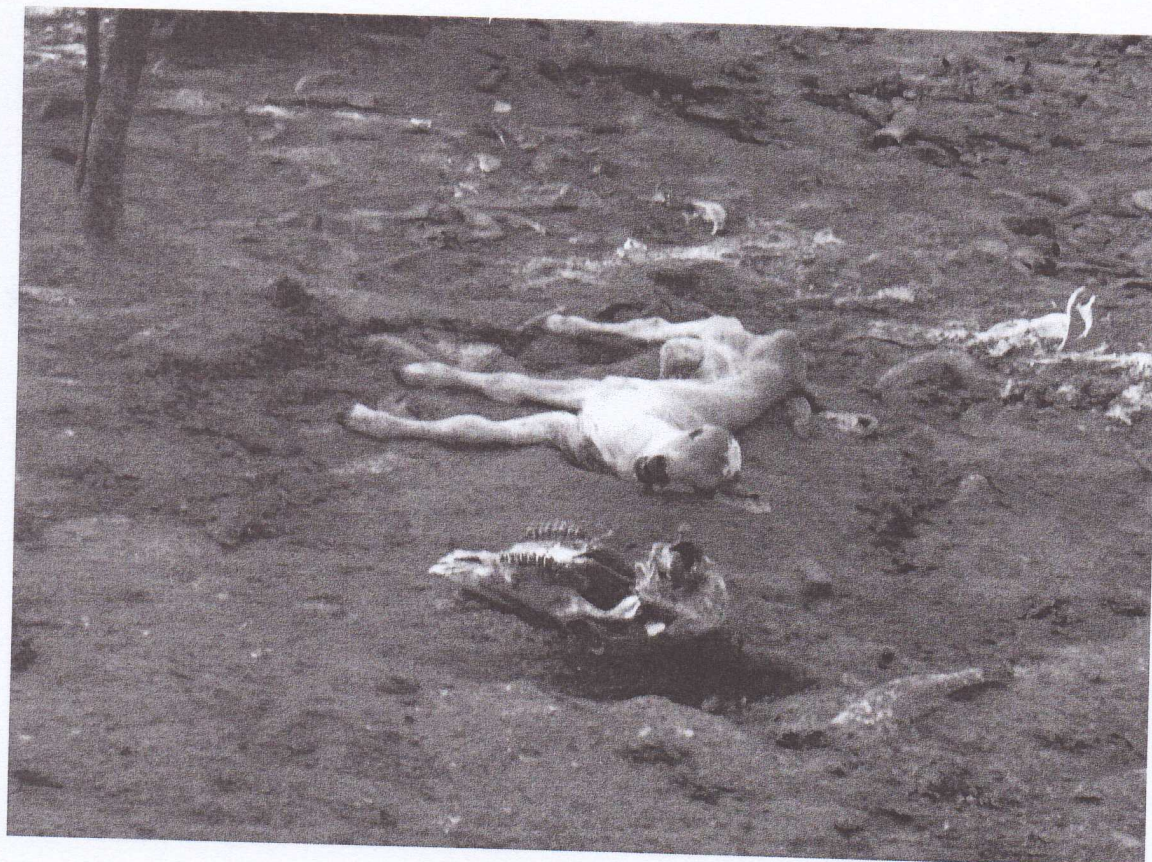
O matadouro não possui graxaria para realizar processamento dos resíduos sólidos produzidos na operação de abate como: osso, casco, chifre carcaças condenadas por patologia, aparas, gordura e outros que são jogados diretamente no meio ambiente, onde visualizamos a presença de cabeça, ossos chifre, fetos de bovinos e fezes depositados nas proximidades do matadouro. (Imagem 2, 3,4 e 5)

Imagem 2: ossos, feto e resto de abate depositados no meio ambiente.

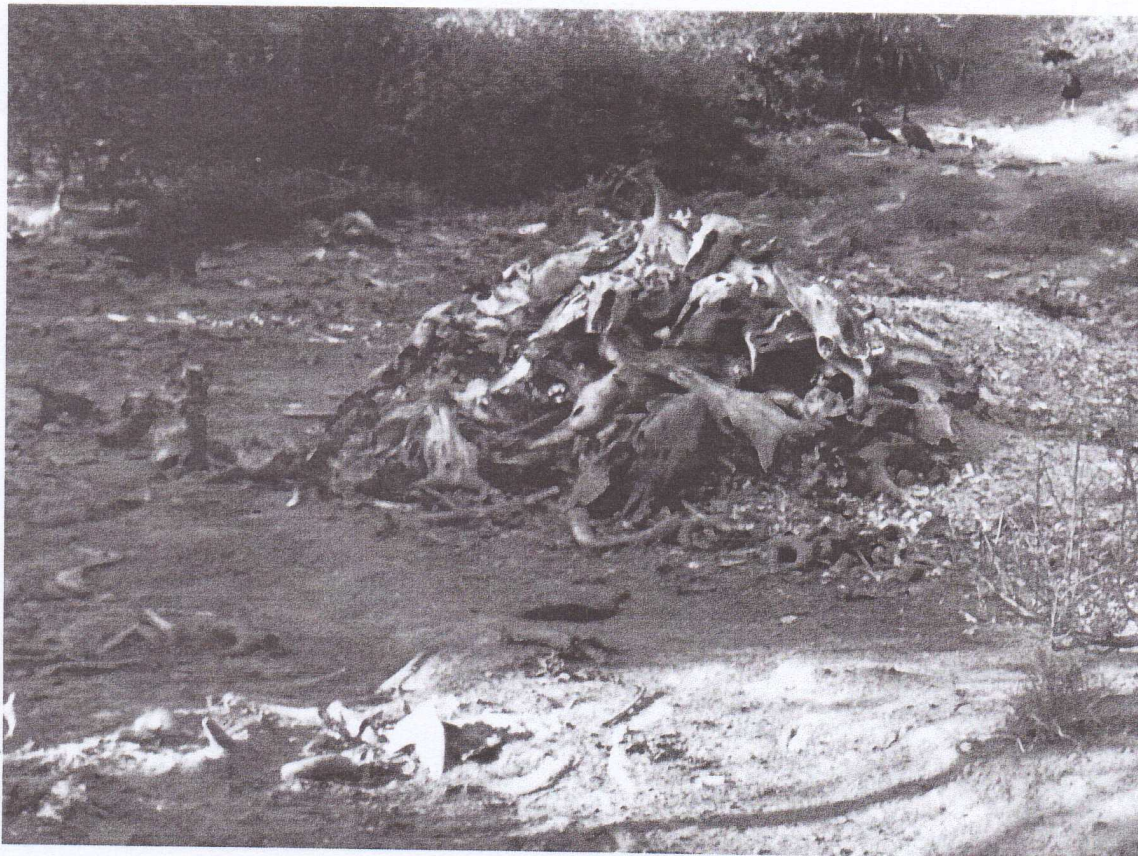
Imagem 3: Ossos acumulados na área externa.

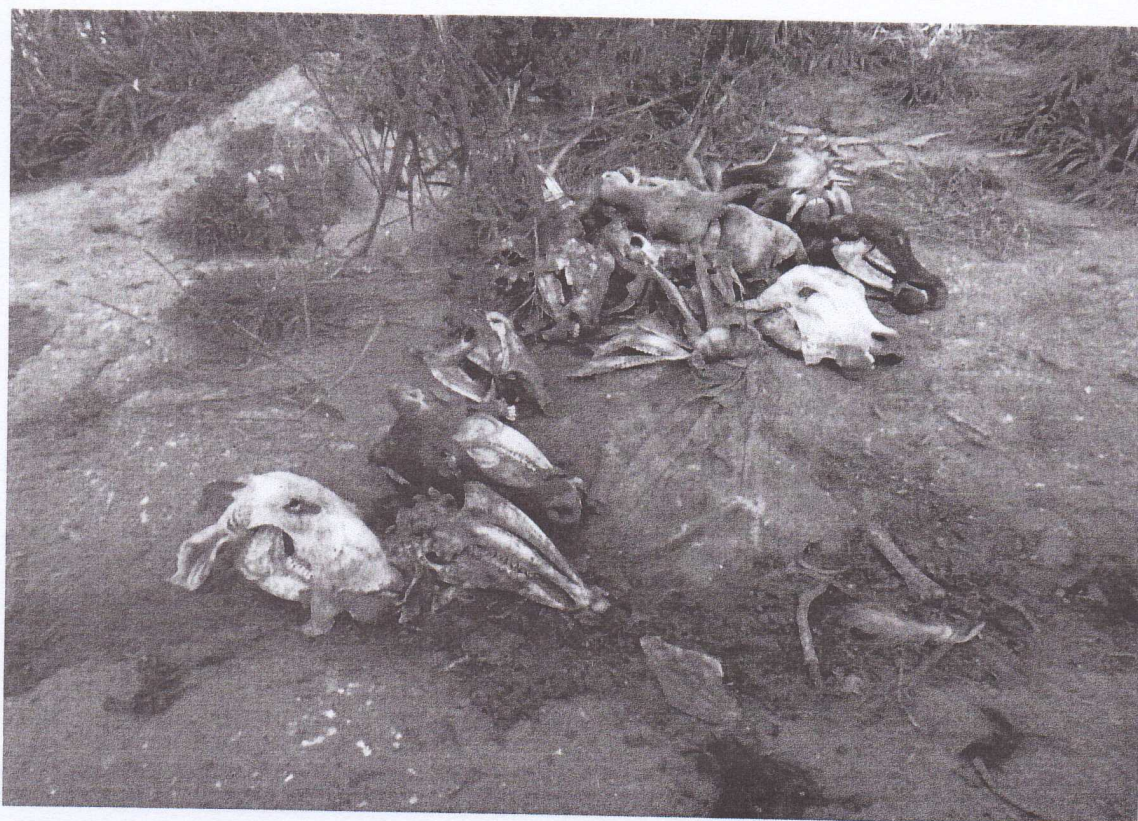
Imagem 4: cabeças de bovinos acumuladas na área externa.

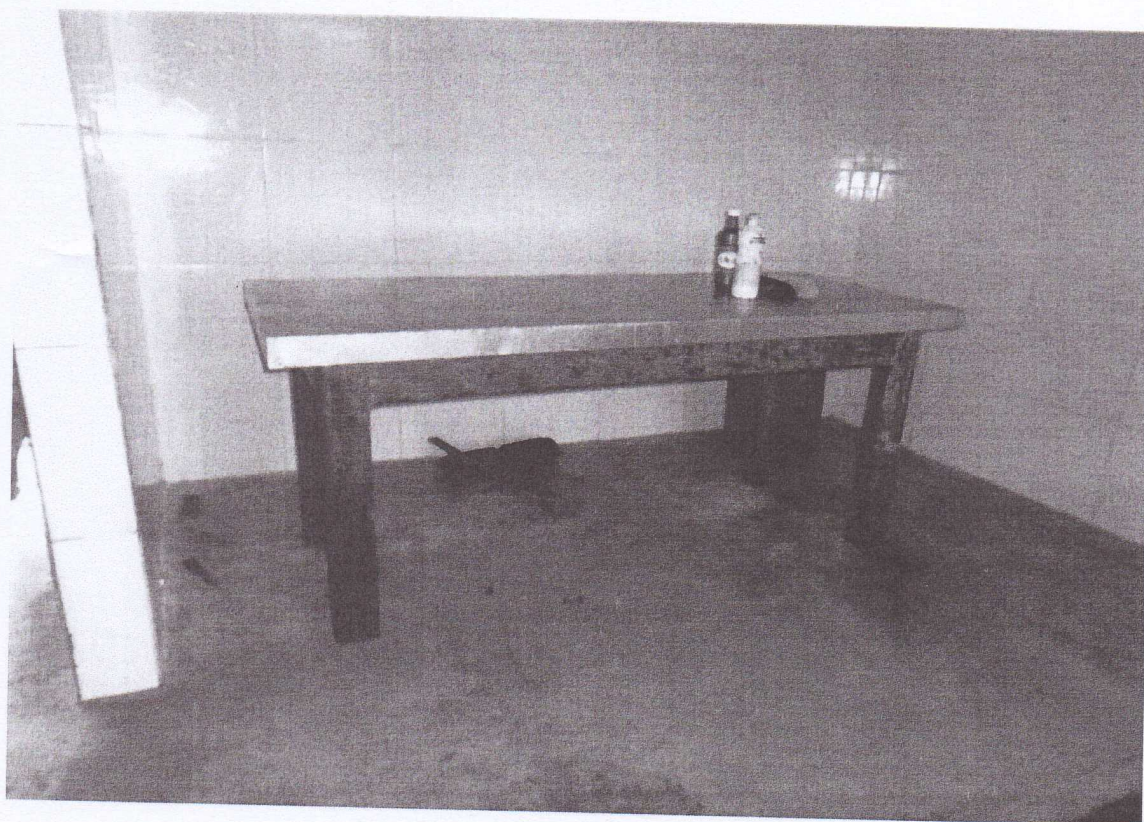
Observamos uma mesa de madeira com tampa de alumínio usada pra cortar as vísceras que estava muito suja (**Imagem 18**).

Imagem 18: mesa utilizada para cortar as vísceras vermelha.

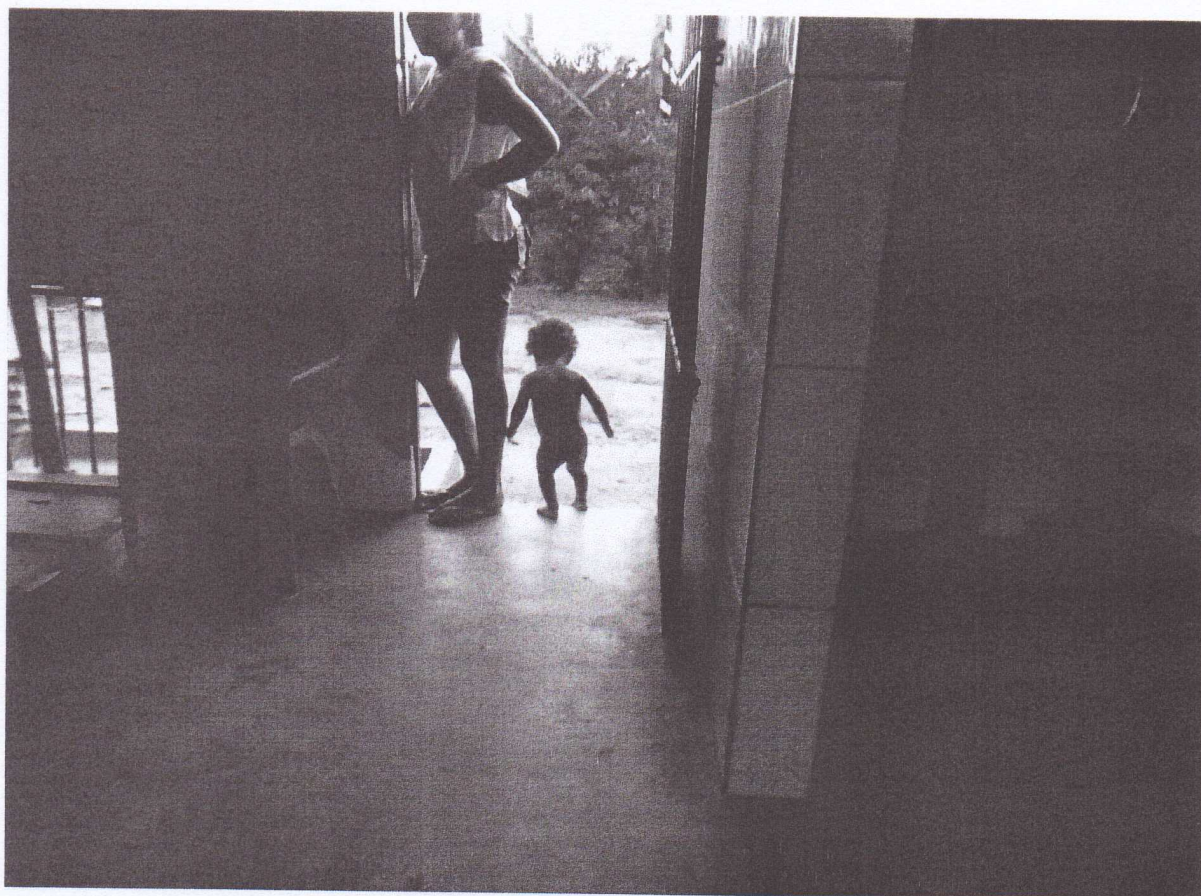
Imagem 20: Acesso a sala de matança.

Não existem bretes, banheiros, de aspersão chuveiros, seringa e rampas de acesso à sala de matança.

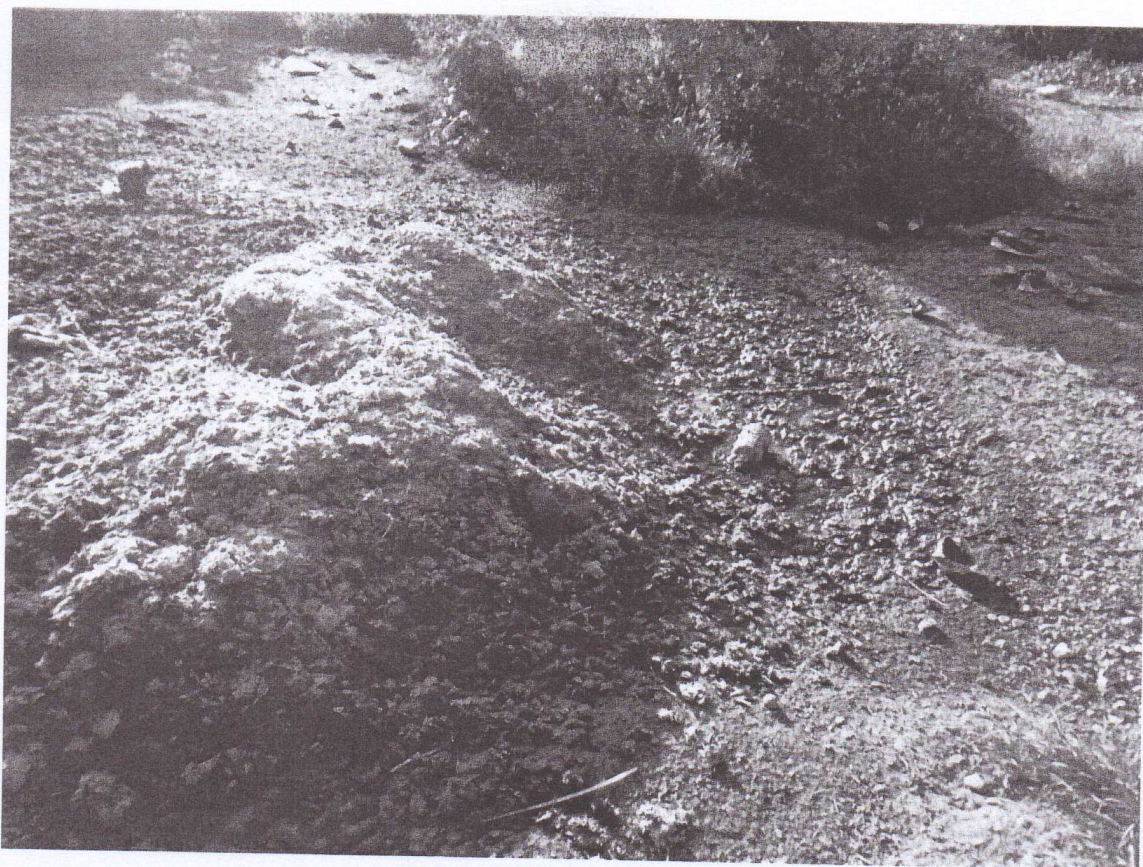
Imagem 5: Fezes depositadas no meio ambiente.

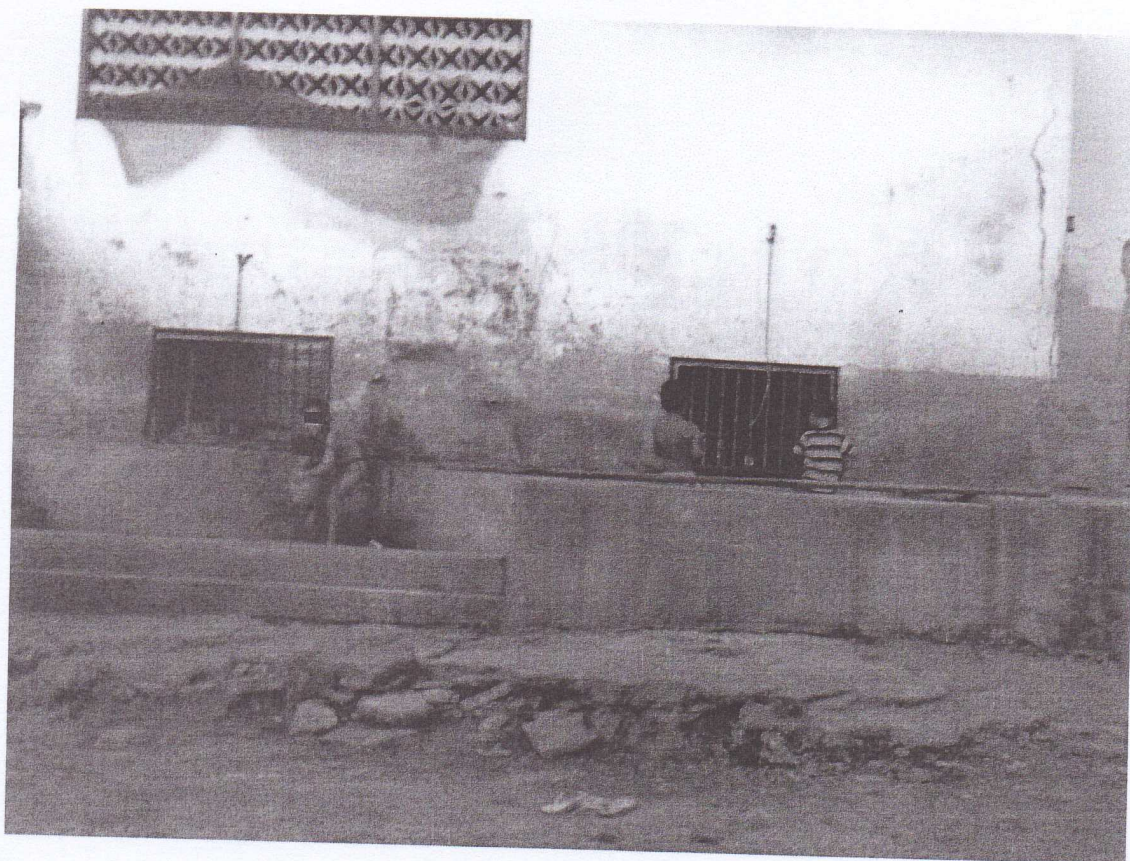
A área externa exalava mau cheiro, evidenciamos a presença de crianças que brincavam no local e de cães vadios que se alimentavam de restos dos animais abatidos. (Imagem 7 e 8)

Imagem 7: Crianças brincando no local onde são lavados os buchos.

Imagem 8: Crianças brincando no local onde são lavados os buchos.

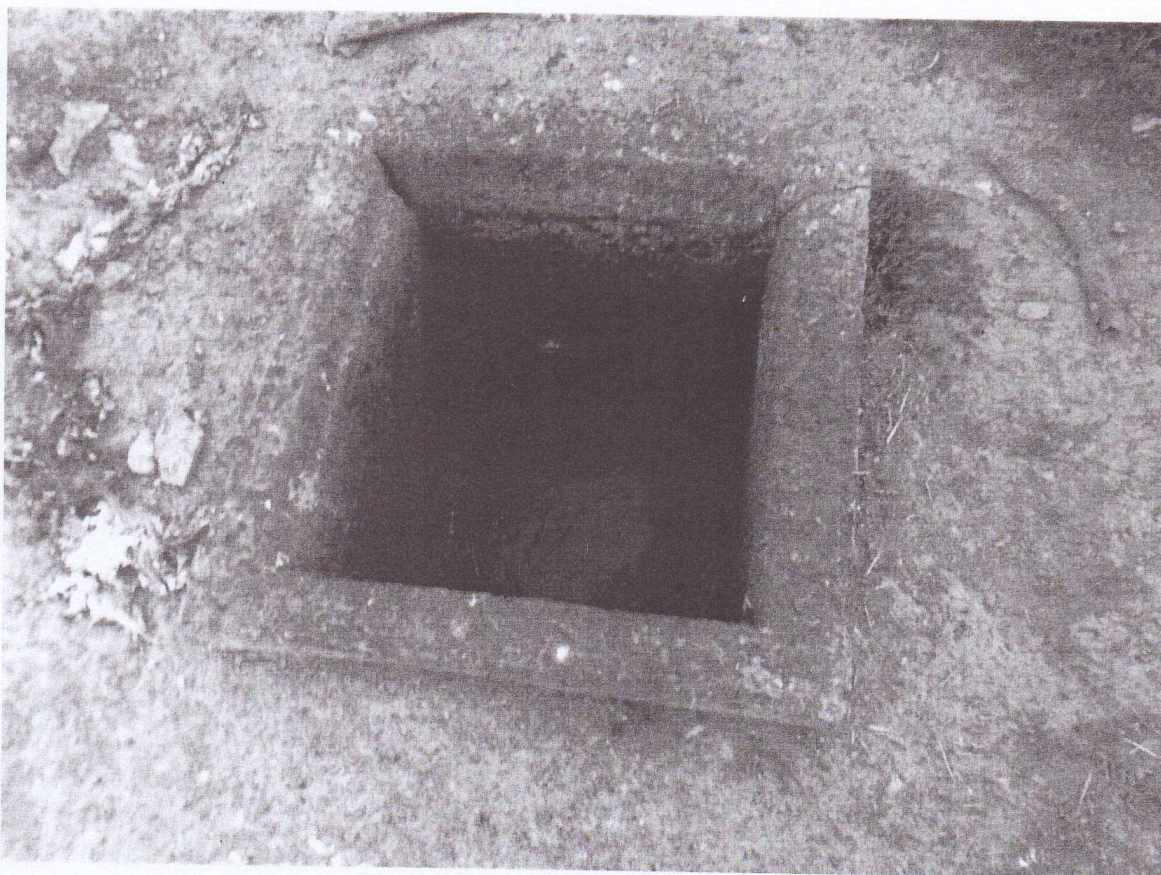
Imagem 9: caixa de gordura com acúmulo de sangue.

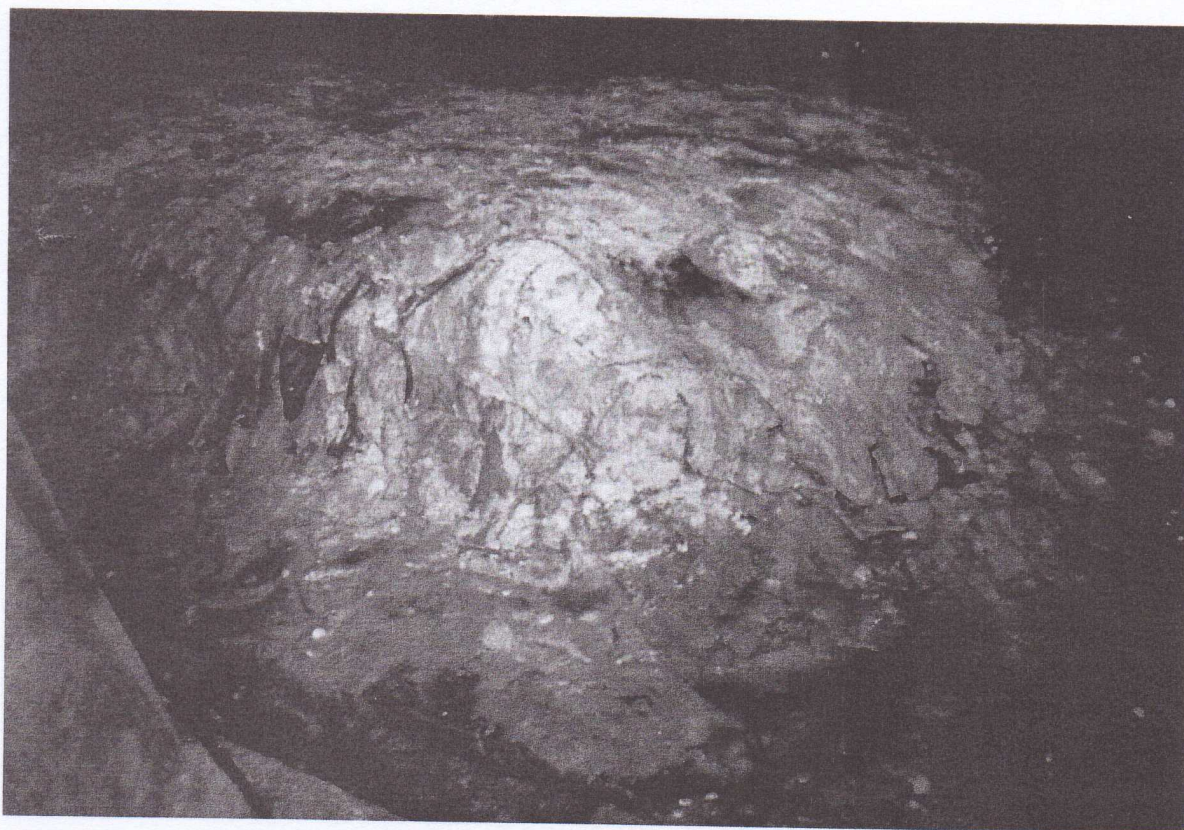
Evidenciamos uma salgadeira de couro localizada próximo á residência dos funcionários do matadouro, de acordo com informações do servidor da

Imagem 10: salga de couro bovino.

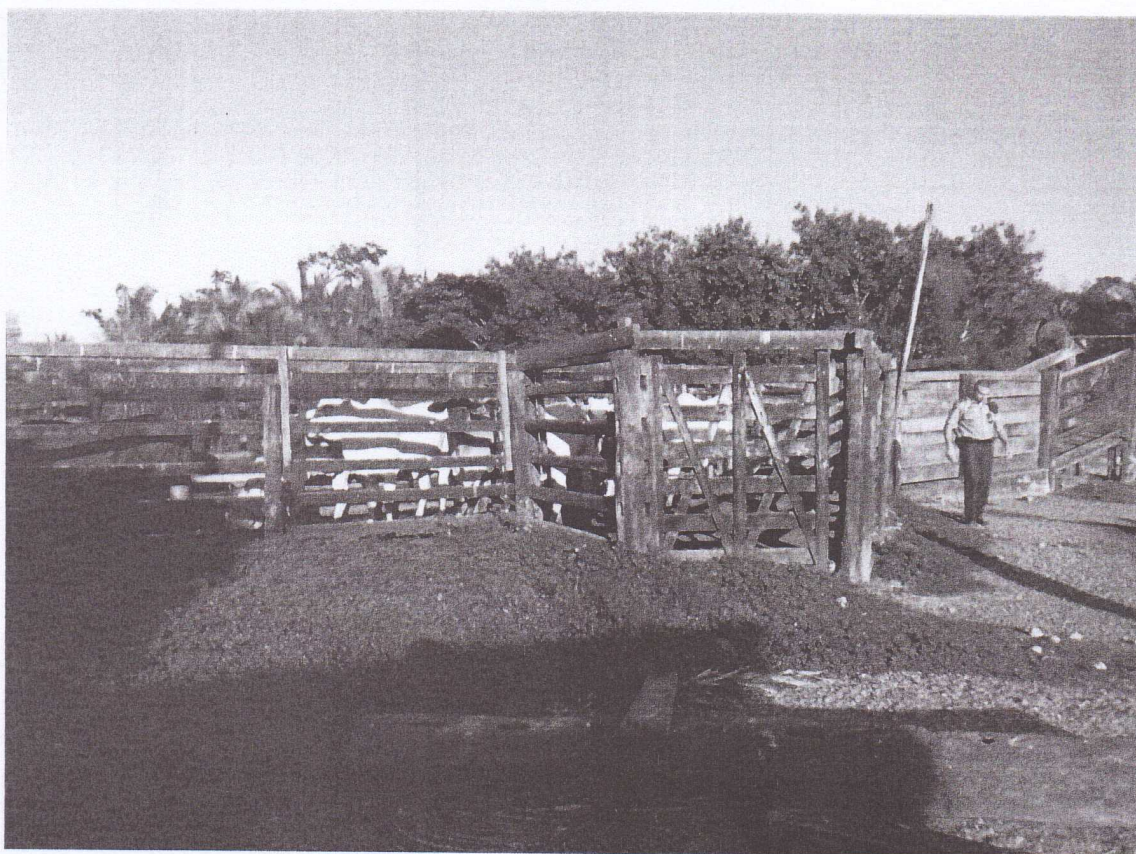
A área externa não é pavimentada, não possui delimitação e o distanciamento do curral para a sala de abate contraria a legislação que preconiza 80m. Os currais são construídos de madeira deteriorada, não possui curral de sequestro para separar animais doentes dos sadios. O curral não apresenta plataforma suspensa para visualização dos animais. O piso e os bebedouros são inadequados. **(Imagem 11 e 12).**

Imagem 11: Currais.

Imagem 12: Currais.

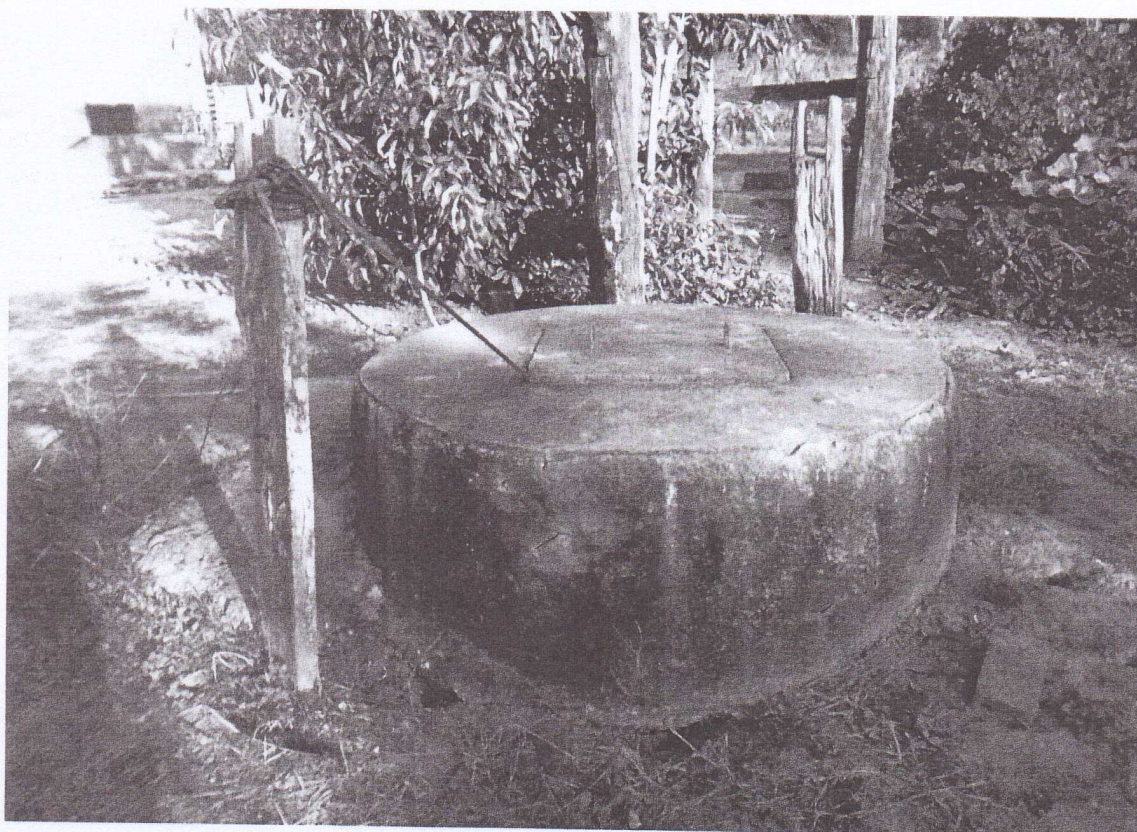
No matadouro existe um poço e uma caixa d'água de fibra não evidenciamos o tratamento da água (hipercloração, filtração e outros), de acordo com o funcionário do municipal Sr. Cássio Nascimento não é realizado exame físico químico e microbiológico da água, bem como a limpeza da caixa d' água (Imagem 13).

Imagem 13: poço.

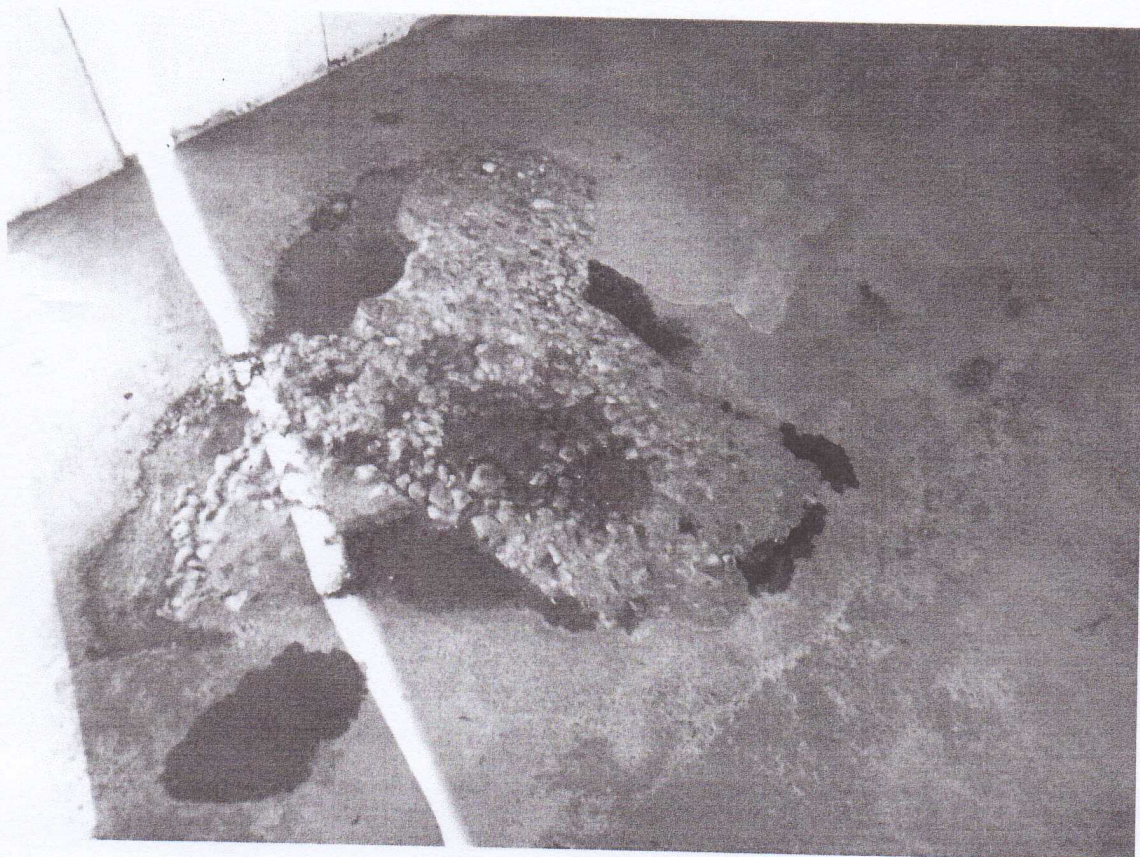
Imagem 16: piso da sala de abate.
