**GOVERNO DO PARÁ  
SECRETARIA DE ESTADO DE MEIO AMBIENTE  
DIRETORIA DE RECURSOS HÍDRICOS**

## **Relatório de Avaliação Ambiental do Lago da Coca-cola (Salinópolis/PA), com Ênfase em Recursos Hídricos**

## RELATÓRIO DE CARACTERIZAÇÃO AMBIENTAL DO “LAGO DA COCA-COLA”.

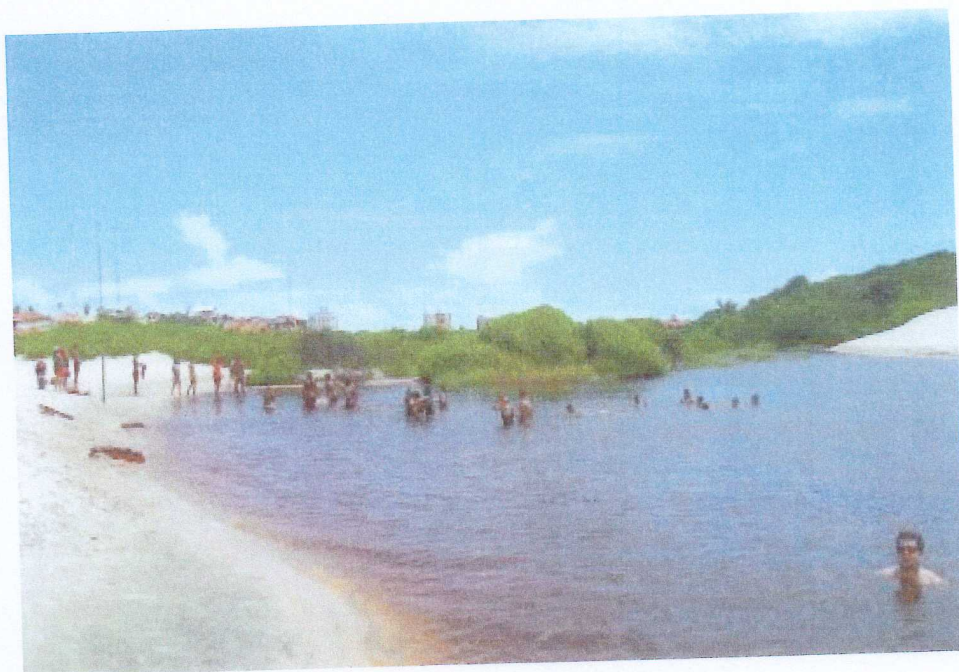
O principal uso da água observado no local é o de recreação, sendo também utilizado para treinamento pelo Corpo de Bombeiros de Salinópolis (Figura 6).

Figura 6: Uso recreacional do lago da Coca-Cola.

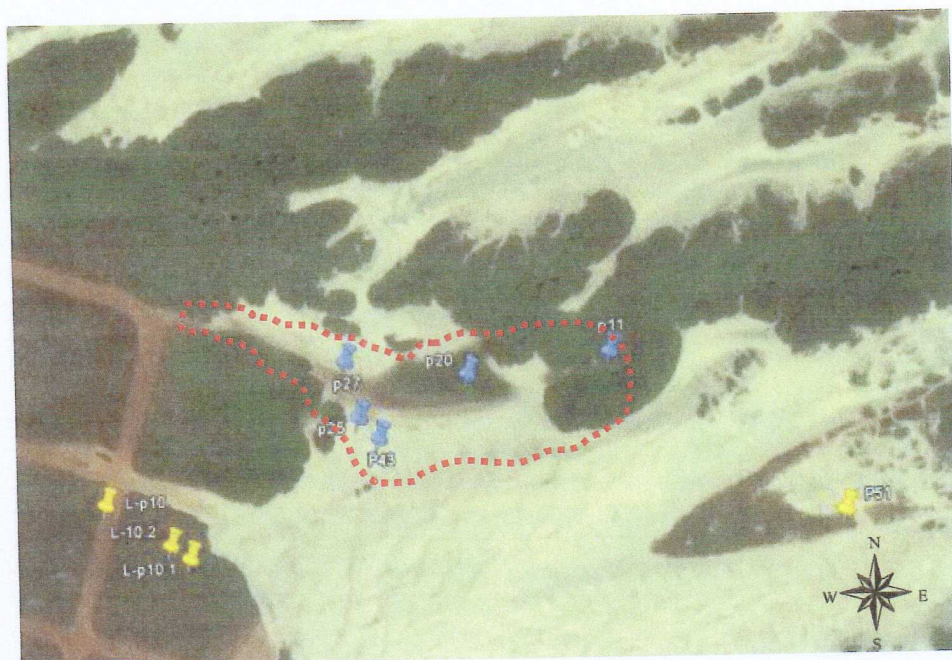
Figura 8. Aspecto aéreo do “Lago da Coca-Cola” (setor 1) e a localização dos pontos de amostragem. Notar delimitação preliminar em pontilhado da borda do lago no momento da coleta das amostras.

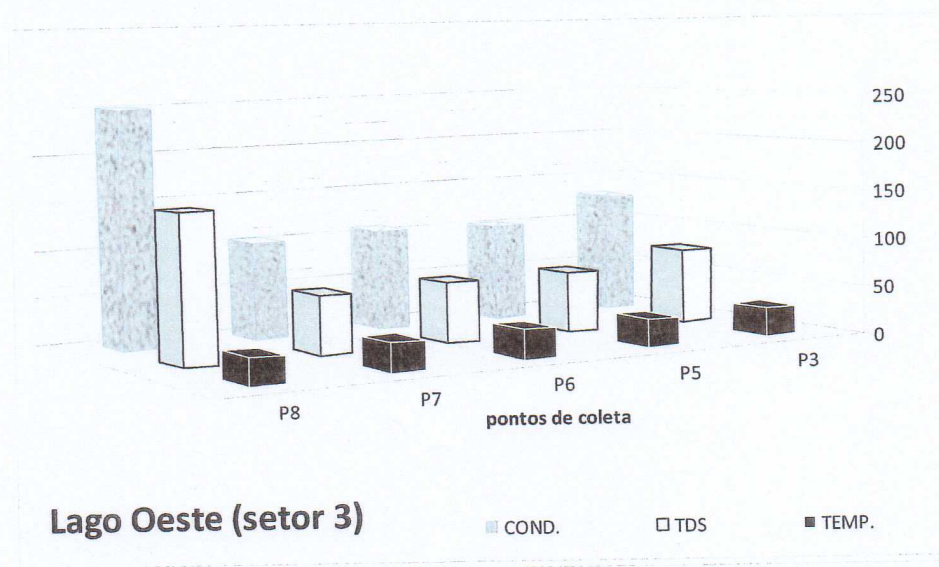
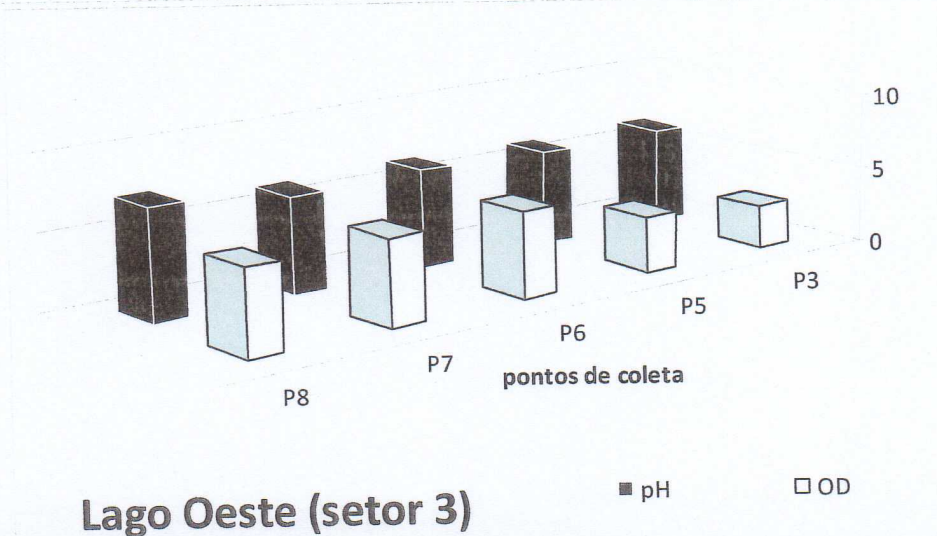
O ponto P8 mostrou aumento substancial nos valores dos parâmetros analisados. A condutividade apresentou aumento de 2,25 vezes em comparação ao valor médio de condutividade encontrado em outros pontos. Além disso, para parâmetro Sólidos Totais Dissolvidos (TDS) o ponto 8 comparado ao valor médio dos pontos analisados também mostrou aumento de 2,31 vezes em seu valor, a salinidade mostrou um aumento de 2,58 vezes, o pH apresentou aumento de 1,13 vezes. Essas elevações de valores podem ser explicadas devido o fluxo de descarga de esgoto doméstico neste local ser maior que em outros pontos. O esgoto não mostrou ter nenhum tipo de tratamento prévio, logo, não se deve ignorar a construção crescente de residências no entorno das lagoas.
