**MINISTÉRIO PÚBLICO DO ESTADO DO PARÁ**  
**CENTROS DE APOIO OPERACIONAL**  
**SUPERVISÃO ADMINISTRATIVA**  
**GRUPO TÉCNICO INTERDISCIPLINAR**  
**RELATÓRIO DE VISTORIA TÉCNICA**  
**PROTOCOLO Nº 20136/2014**

**1) FRIGORÍFICO VALE TAPAJÓ - FRIVATA.**

**RELATÓRIO DE VISTORIA TÉCNICA**  
**PROTOCOLO Nº 20136/2014**

**1) FRIGORÍFICO ARATICUM (FRIARA).**

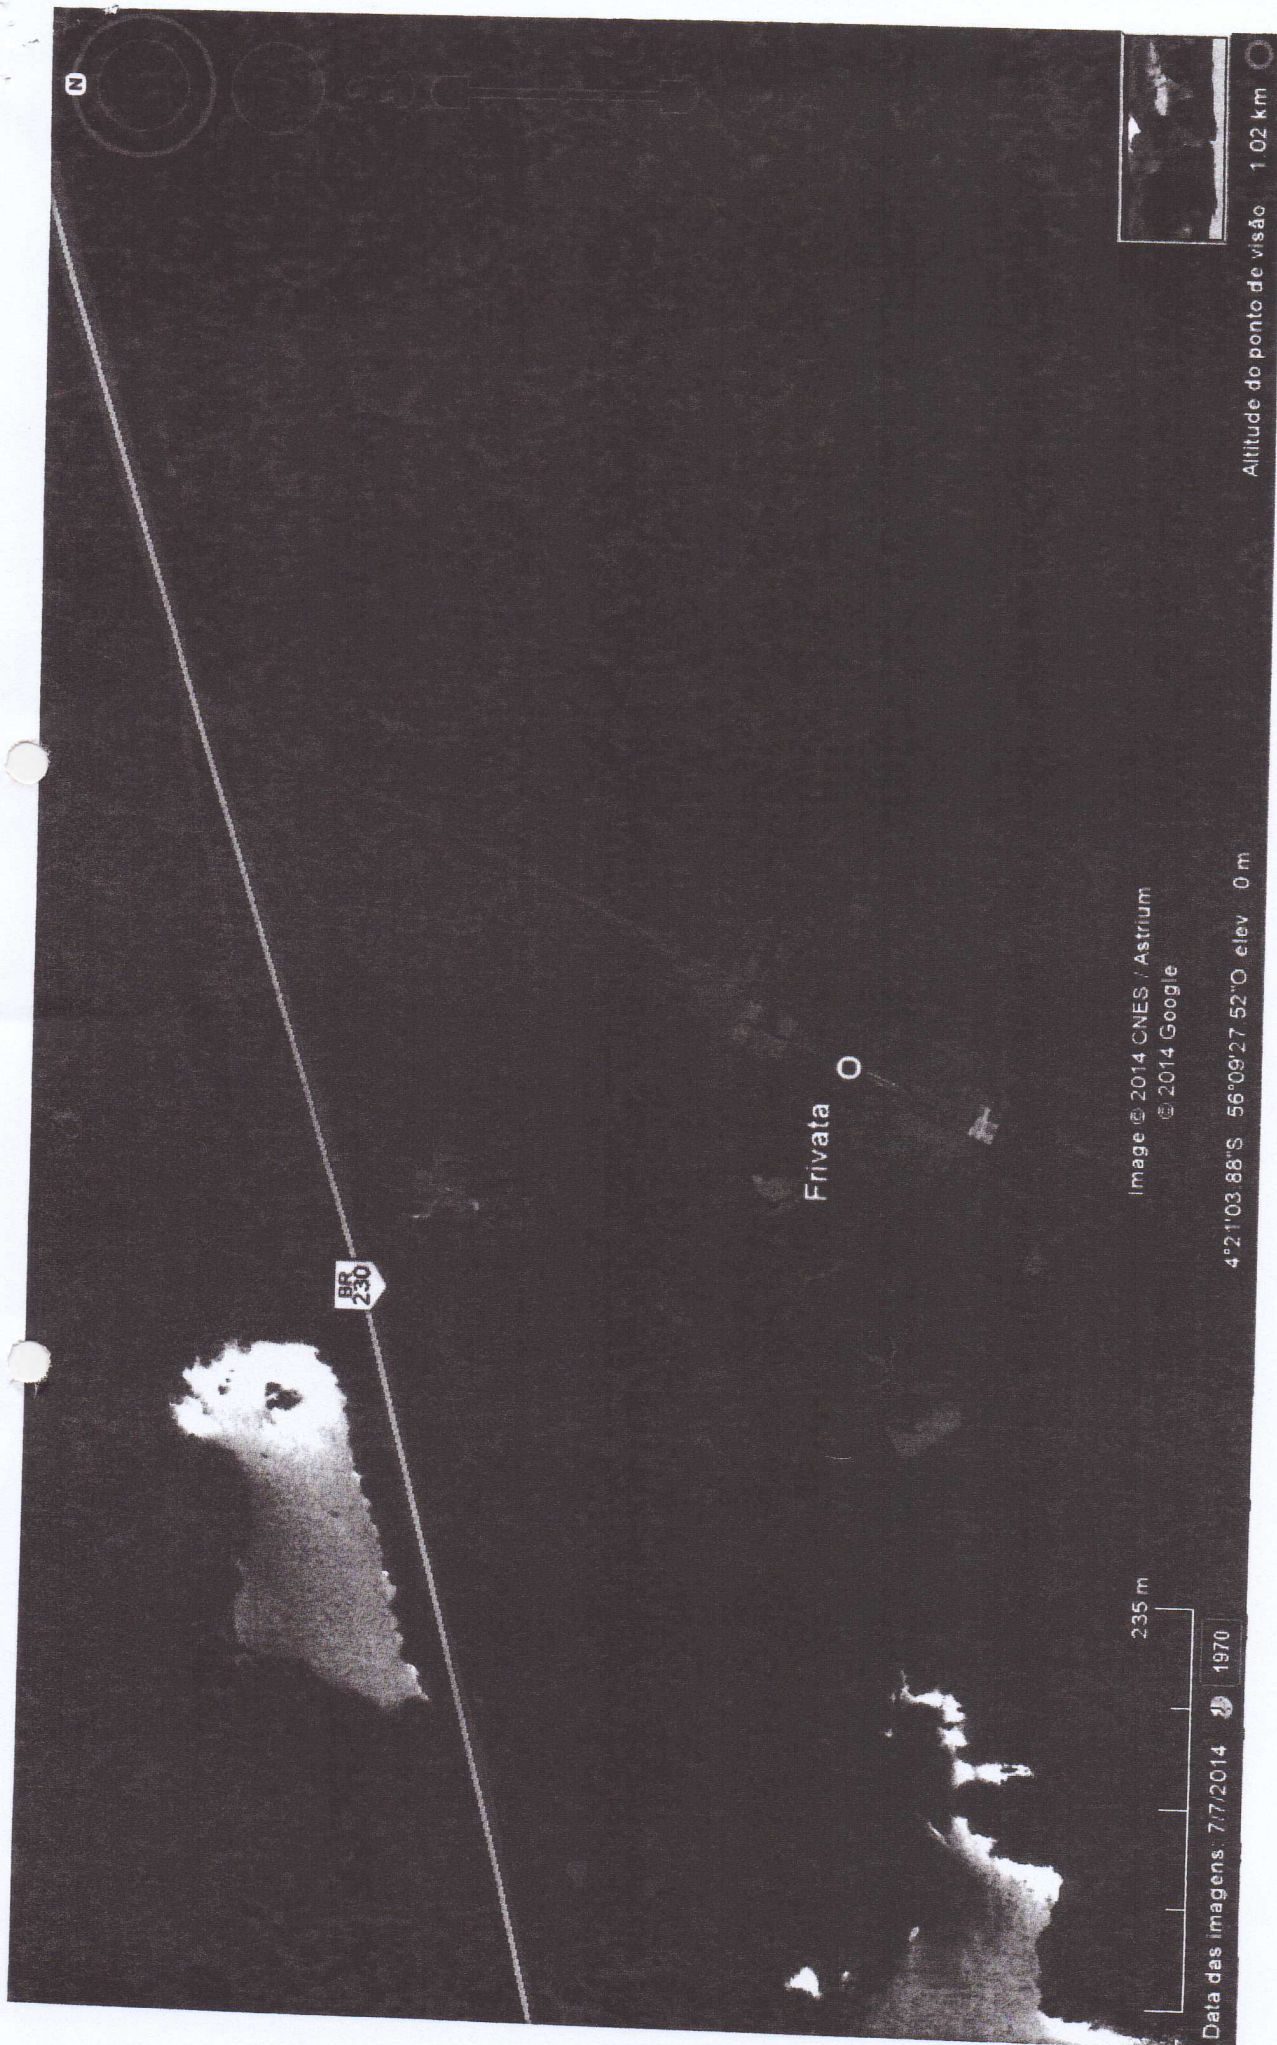
**Imagem 2:Matadouro Frivata.**

Não foi possível realizara a vistoria pois o matadouro estava fechado.motivo pelo qual sugerimos que seja realizada uma nova vistoria (**IMAGEM 1 e 2**).
